Commune : **ARTIGAT** | Rivière : **La Lèze**

Route d'accès au camping.

Unité de gestion : Garonne-Tarn-Lot
 Code : GTL_S_5164 Date de mise à jour : 25/08/2016
 Auteur : SPC GTL

Code : GTL_R_6014 Date de mise à jour : 12/12/2019
 Auteur : SPC GTL

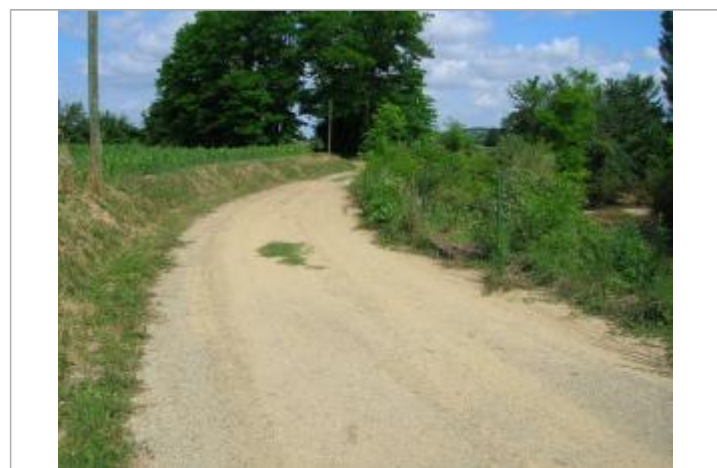
Commentaires : Route submergée - grillage emporté

Photo du recensement d'origine. auteur photo : AGERIN

Maximum de l'inondation : Oui
 Visibilité : Oui État du repère : Disparu
 Pérennité : Aucune Repère calculé : Non
 PHEC : Oui

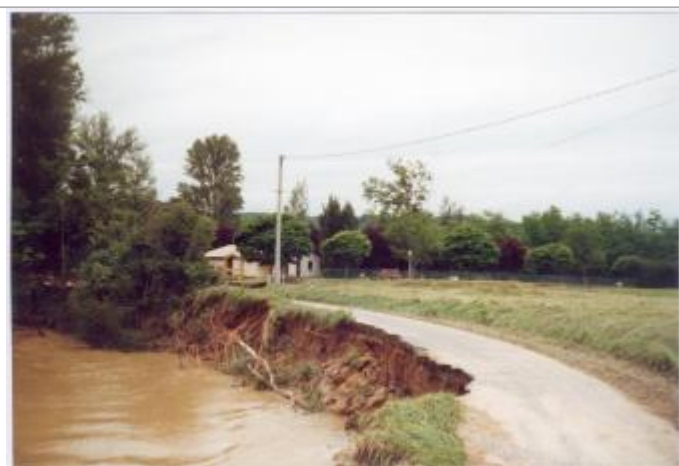
Commentaires : Photographie prise le 12/06/2000. Vue vers l'amont sur la camping et sa route d'accès. La crue a érodé la berge et endommagé la route. L'herbe couchée - à droite de la route - montre que les eaux inondantes ont court-circuité la sinuosité dans laquelle est situé le camping.

Photo du recensement d'origine. auteur photo : Klaus MARONNA

État du repère : Disparu
