Commune : **ARTIGAT** | Rivière : **La Lèze**

Route d'accès au camping.

Unité de gestion : Garonne-Tarn-Lot
 Code : GTL_S_5164 Date de mise à jour : 25/08/2016
 Auteur : SPC GTL

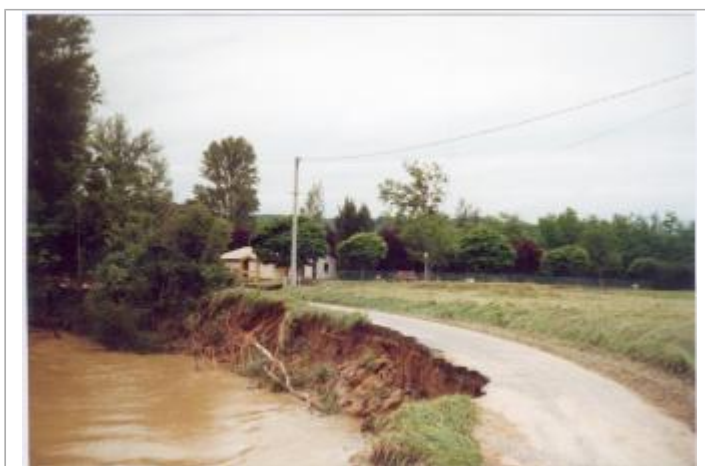
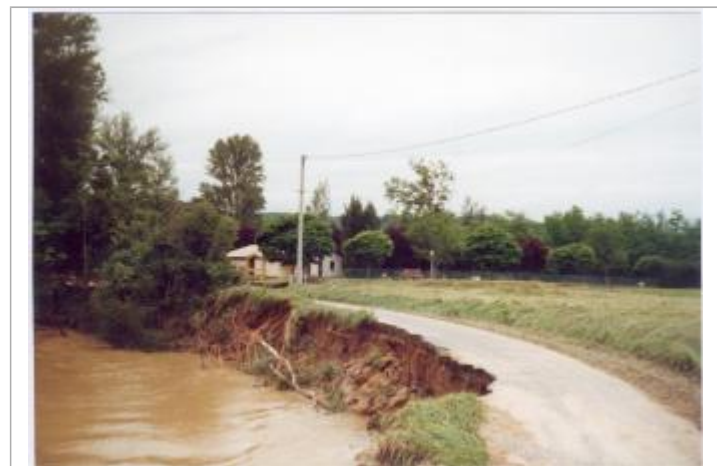
Code : GTL_R_4849 **Date de mise à jour :** 19/02/2018
Auteur : SPC GTL

Photo du recensement d'origine. auteur photo : Klaus MARONNA

Commentaires : Photographie prise le 12/06/2000. Vue vers l'amont sur la camping et sa route d'accès. La crue a érodé la berge et endommagé la route. L'herbe couchée - à droite de la route - montre que les eaux inondantes ont court-circuité la sinuosité dans laquelle est situé le camping.
