Commune : **BOURISP** | Rivière : **Le ruisseau d'Ourtigué**

## D 116 au niveau de Carrefour Market

Unité de gestion : Garonne-Tarn-Lot  
 Code : GTL\_S\_519      Date de mise à jour : 10/01/2018  
 Auteur : SPC GTL

Code : GTL\_R\_8319      Date de mise à jour : 19/02/2018  
 Auteur : SPC GTL

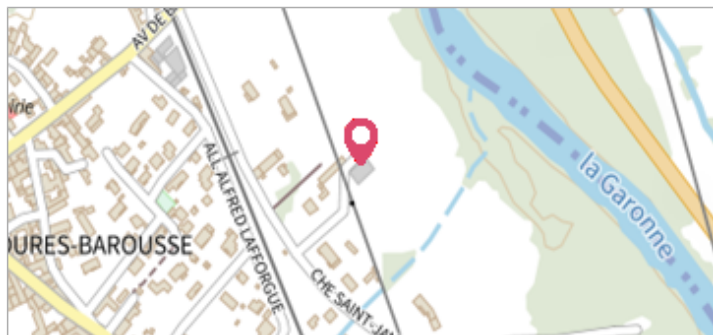
Nature de l'inondation : **Débordement de cours d'eau**      Nature du repère : **Laisse d'inondation**

Commentaires : commentaires photo : La laisse montre que la route départementale n'a pas été submergée. De l'autre côté de la route- la station d'essence a été touchée par la crue tandis que le parking du supermarché n'en présentait aucune trace.,Vue sur la D 116. En bordure de la route la crue a déposé une laisse..
