Commune : CAHORS

## Port Saint-Mary

Rivière : Le Lot

**3**Repère(s) sur  
le site**GÉNÉRAL****Unité de gestion :** Lot**Code :** GTL\_S\_5438**Auteur :** SPC GTL**Date de mise à jour :** 30/11/2021

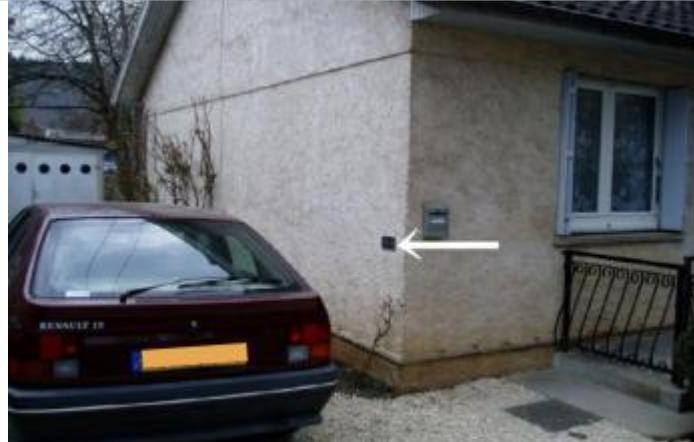
Photo du recensement d'origine. auteur photo : Klaus MARONNA

**2 Février 2021**Nature de l'inondation : **Débordement de cours d'eau**Nature du repère : **Laisse d'inondation****Commentaires :** La laisse de crue se trouvait en limite des fenestrous sur la façade Nord de la maison.**GÉNÉRAL****Code :** WEB\_R\_202111305223**Date de mise à jour :****Auteur :** Éric Valette

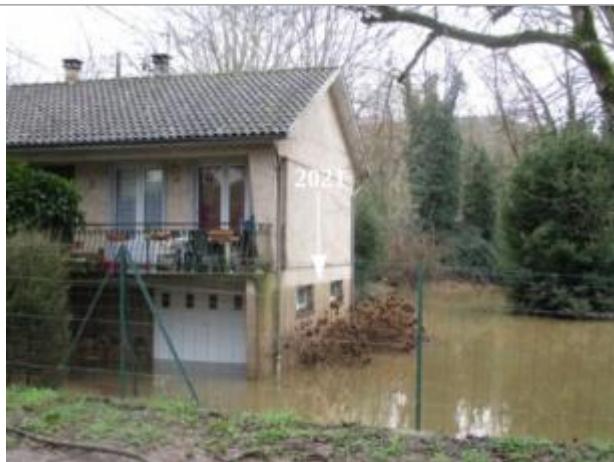
**MARQUE****Maximum de l'inondation :** Oui**État du repère :** Disparu

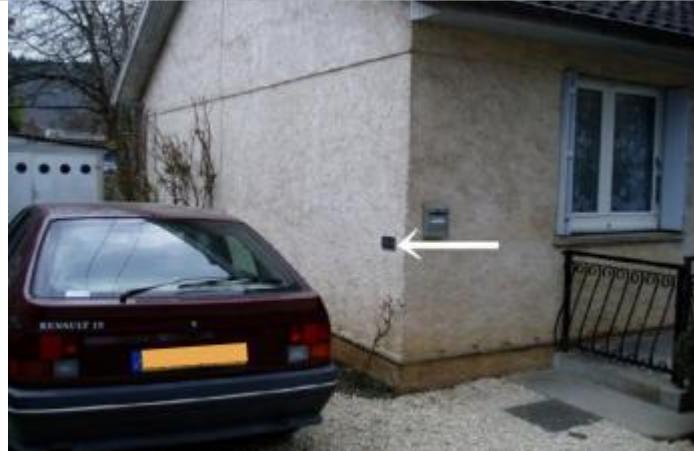
Photo du recensement d'origine. auteur photo : Klaus MARONNA

**21 Janvier 2018**Nature de l'inondation : **Débordement de cours d'eau**Nature du repère : **Laisse d'inondation****Commentaires :** La laisse de crue photographiée se trouvait sur la façade Est de la maison.**GÉNÉRAL****Code :** WEB\_R\_202111300052**Date de mise à jour :****Auteur :** Éric Valette

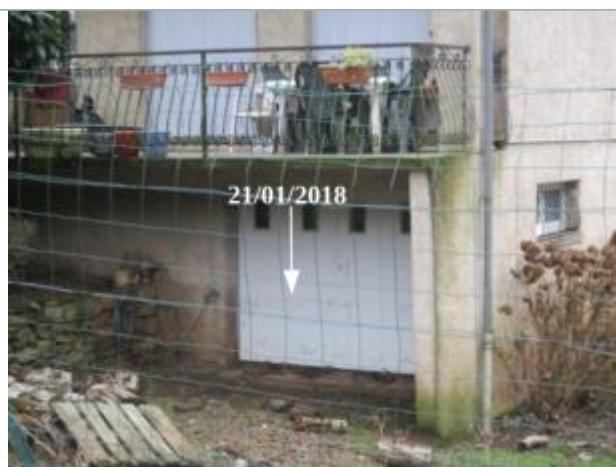
**MARQUE****Maximum de l'inondation :** Oui**État du repère :** Disparu

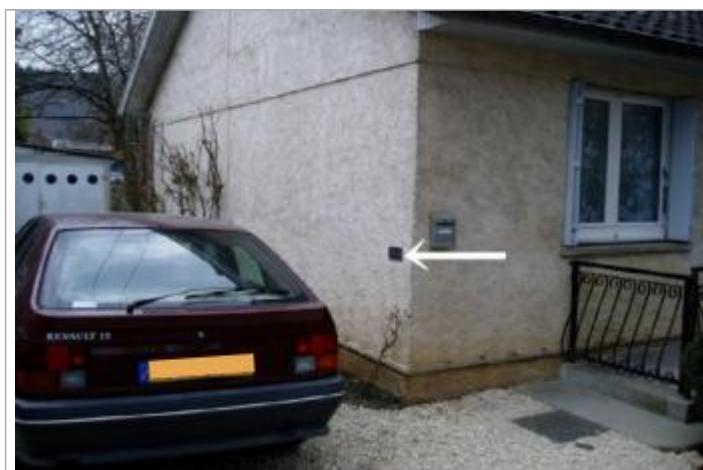
**4 Décembre 2003****Nature de l'inondation :** Débordement de cours d'eau**Altitude calculée de l'eau :** **116 m****Nature du repère :** Plaque**Commentaires :** Le repère se trouve sur la façade Sud de la maison.

**Maximum de l'inondation :** Oui**Visibilité :** Oui**Pérennité :** Longue**PHEC :** Non**État du repère :** Bon**Repère calculé :** Non

**Méthode :** Non renseigné**Organisme :** Inconnu**Commentaires sur le nivelllement :** épaisseur d'eau : 1.15**Référence nivellée :** Marque d'inondation**Système altimétrique :** NGF IGN 1969 (système normal)**Altitude de la référence (en m) :** 116.000 m**Altitude calculée de l'eau (en m) :** 116
