Commune : **CAHORS** | Rivière : **Le Lot**

**Port Saint-Mary**

Unité de gestion : Lot
 Code : GTL_S_5438 Date de mise à jour : 30/11/2021
 Auteur : SPC GTL

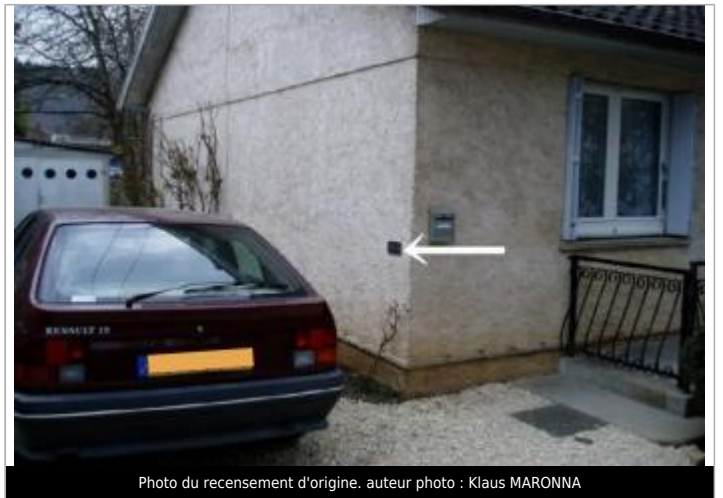
**2 février 2021**
 Nature de l'inondation : **Débordement de cours d'eau** Nature du repère : **Laisse d'inondation**

Commentaires : La laisse de crue se trouvait en limite des fenestrous sur la façade Nord de la maison.

Maximum de l'inondation : Oui
 État du repère : Disparu

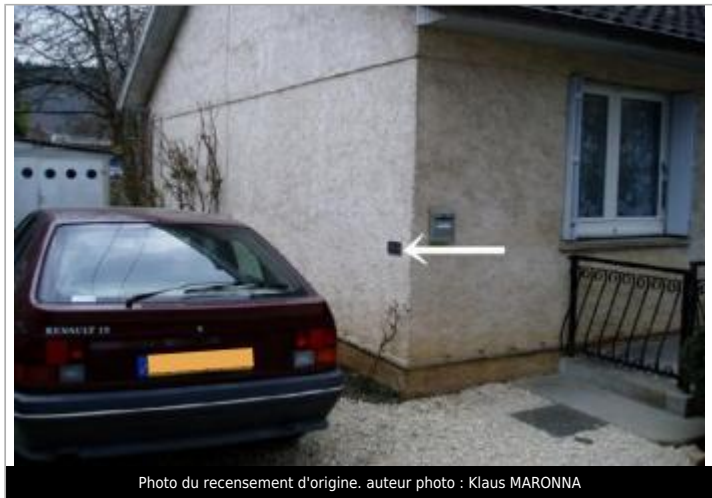
**21 janvier 2018**
 Nature de l'inondation : **Débordement de cours d'eau** Nature du repère : **Laisse d'inondation**

Commentaires : La laisse de crue photographiée se trouvait sur la façade Est de la maison.

Maximum de l'inondation : Oui
 État du repère : Disparu

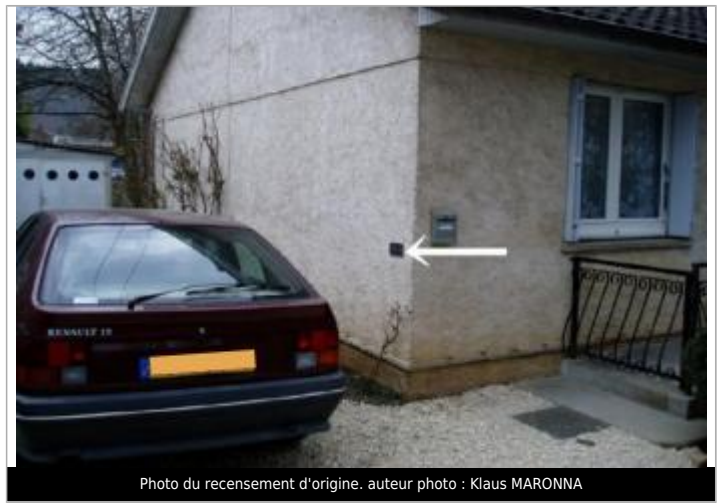
Commentaires : Le repère se trouve sur la façade Sud de la maison.

Maximum de l'inondation : Oui
 Visibilité : Oui État du repère : Bon
 Pérennité : Longue Repère calculé : Non
 PHEC : Non

Méthode : Non renseigné
 Organisme : Inconnu
 Commentaires sur le nivellement : épaisseur d'eau : 1.15
 Référence nivelée : Marque d'inondation
 Système altimétrique : NGF IGN 1969 (système normal)
 Altitude de la référence (en m) : 116.000 m
 Altitude calculée de l'eau (en m) : 116
