Commune : **LABASTIDE-MARNHAC**Rivière : **Le ruisseau du Bartassec****ZA entrée Sud de Cahors: entre SUZUKI et FORD****1** Repère(s) sur le site**GÉNÉRAL****Unité de gestion :** Garonne-Tarn-Lot**Code :** GTL_S_5452**Date de mise à jour :** 26/12/2022**Auteur :** SPC GTL

GÉNÉRAL**Code :** GTL_R_7095**Date de mise à jour :****Auteur :** SPC GTL

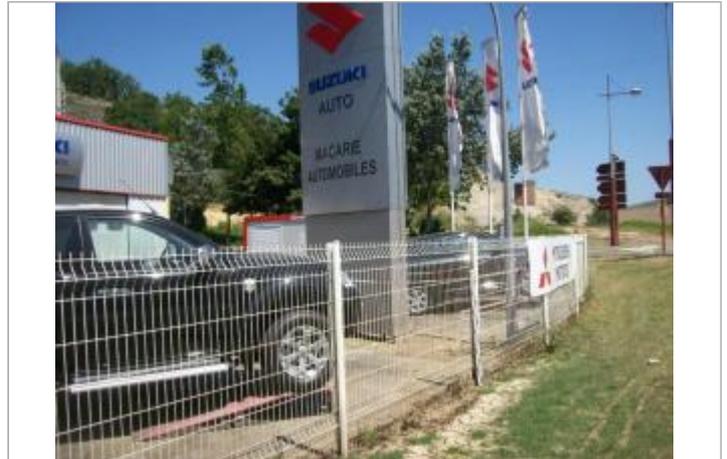
Photo du recensement d'origine. auteur photo : CACG

Commentaires : Chez SUZUKI - laisse de crue en amont du candélabre proche du rond-point: +0.23 m/accotement, en amont du pont - on retrouve des laisses de crue sur les arbustes plantés sur la digue de berge en RG - la hauteur monte à +1.6 m / haut de digue mais n'est pas représentative du niveau max pendant la crue (où les arbustes ont dû plier) - commentaires photo : Laisses de crues dans les arbustes sur la petite digue (RG) entre FORD et le rond-point - Laisse de crue encore visible sur le grillage SUZUKI - RG du Bartassec- SUZUKI au fond de la photo: herbes couchées source : CACG

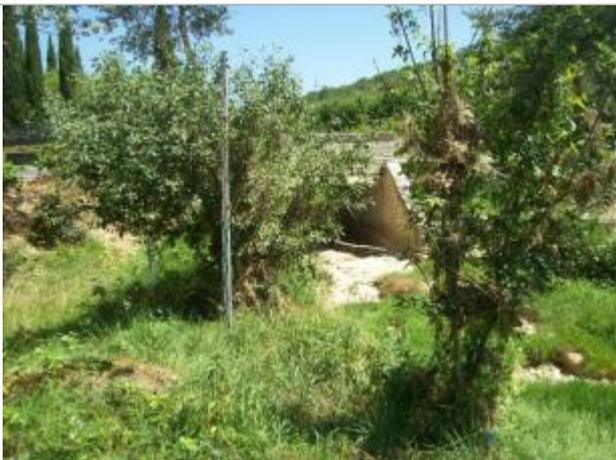
MARQUE**Maximum de l'inondation :** Oui**Visibilité :** Non**État du repère :** Disparu**Pérennité :** Aucune**Repère calculé :** Non**PHEC :** Non**SOURCE DE REPÉRAGE : - -****Type de repérage :** Non renseigné**Organisme :** CACG**NIVELLEMENT D'ORIGINE****Méthode :** Non renseigné**Organisme :** Inconnu**Référence nivelée :** Autre type de référence**Système altimétrique :** NGF IGN 1969 (système normal)**Différence entre le niveau d'eau et la référence (en m) :** 0.230 m

Photo du recensement d'origine. auteur photo : CACG
