Commune : **LABASTIDE-MARNHAC**

Rivière : **Le ruisseau du Bartassec**

ZA entrée Sud de Cahors: entre SUZUKI et FORD

Code : GTL_S_5452

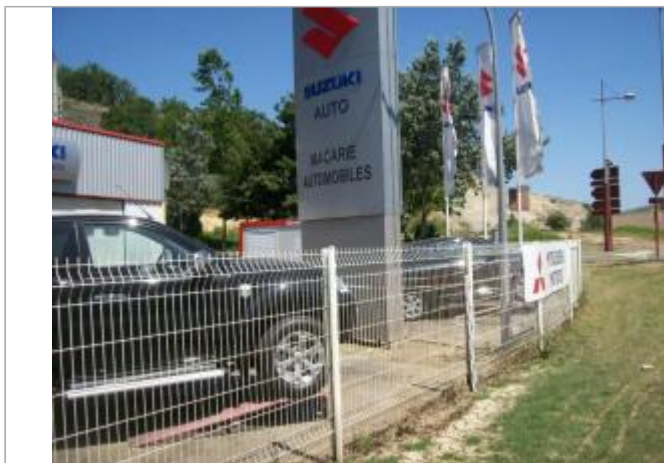
Photo du recensement d'origine. auteur photo : CACG

Commentaires : Chez SUZUKI - laisse de crue en amont du candélabre proche du rond-point: +0.23 m/accotement, en amont du pont - on retrouve des laisses de crue sur les arbustes plantés sur la digue de berge en RG - la hauteur monte à +1.6 m / haut de digue mais n'est pas représentative du niveau max pendant la crue (où les arbustes ont dû plier) - commentaires photo : Laisses de crues dans les arbustes sur la petite digue (RG) entre FORD et le rond-point - Laisse de crue encore visible sur le grillage SUZUKI - RG du Bartassec- SUZUKI au fond de la photo: herbes couchées source : CACG

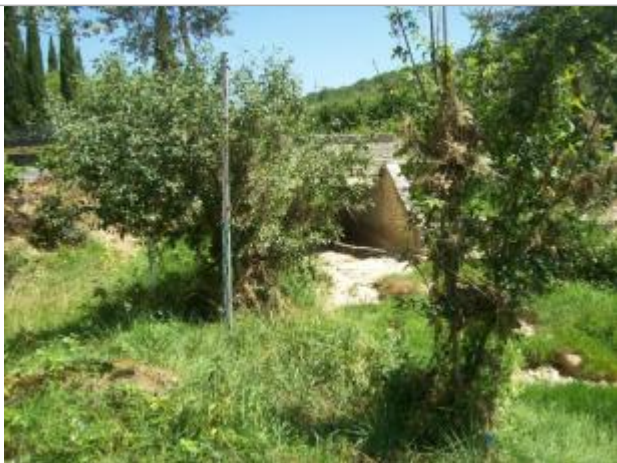
Différence entre le niveau d'eau et la référence (en m) : 0.230 m

Photo du recensement d'origine. auteur photo : CACG
