Commune : ALBIAS

Rivière : L' Aveyron

## Chemin communal en amont de l' autoroute A20

**1** Repère(s) sur le site**GÉNÉRAL****Unité de gestion :** Garonne-Tarn-Lot**Code :** GTL\_S\_5454**Date de mise à jour :** 25/08/2016**Auteur :** SPC GTL

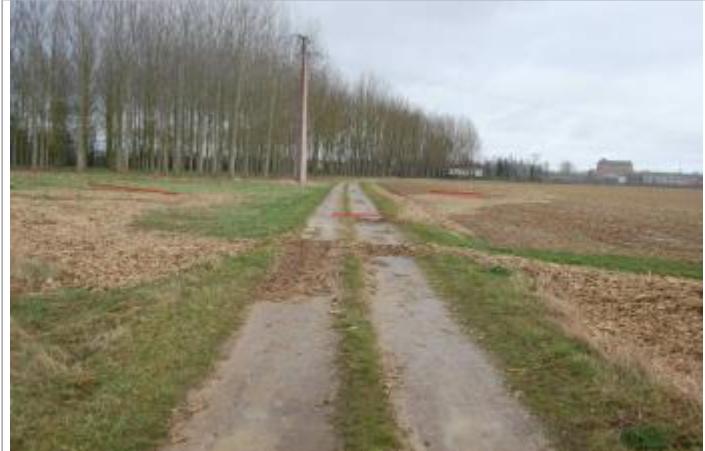
Photo du recensement d'origine. auteur photo : GEOSPHAIR

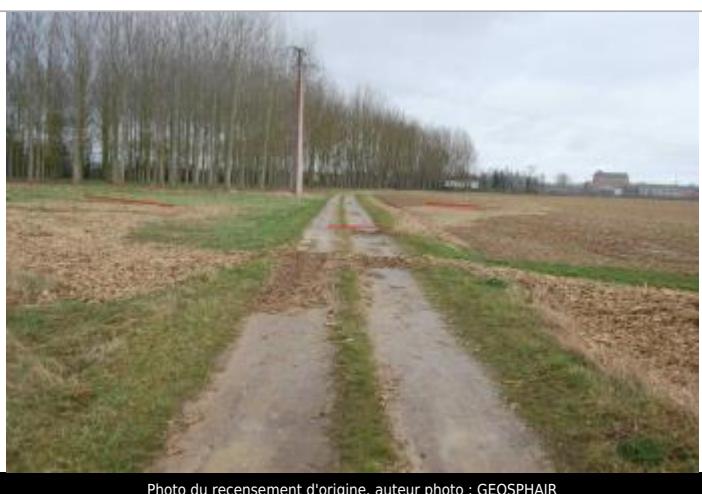
**24 Janvier 2009**Nature de l'inondation : **Débordement de cours d'eau**Altitude calculée de l'eau : **non déterminé**Nature du repère : **Photographie****Commentaires :** Laisse de crue dans le champs et sur le chemin. - commentaires photo : les traits rouges matérialisent les importants dépôts de jambes de maïs.**GÉNÉRAL****Code :** GTL\_R\_6171**Date de mise à jour :****Auteur :** SPC GTL

Photo du recensement d'origine. auteur photo : GEOSPHAIR
