Commune : ALBIAS

Moulin de Albias.

Rivière : L' Aveyron

Repère(s) sur le site

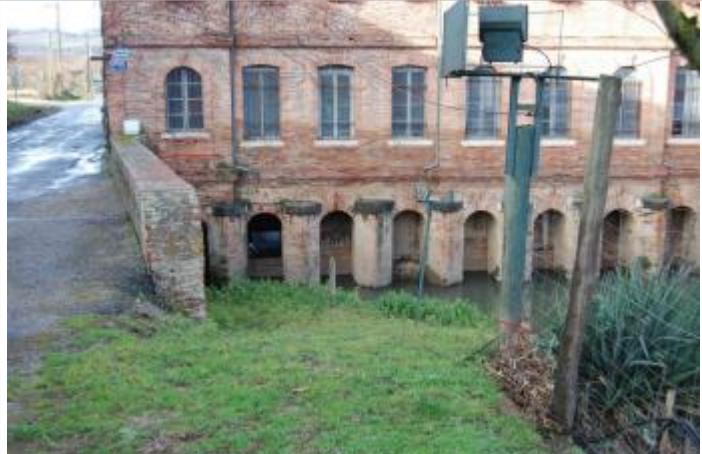
Photo du recensement d'origine. auteur photo : GEOSPHERE

**4 Février 2003**Nature de l'inondation : **Débordement de cours d'eau**Altitude calculée de l'eau : **non déterminé**Nature du repère : **Non renseigné****Commentaires :** Vue sur la face amont du moulin où la crue a laissé une trace d'humidité peu nette (flèche blanche), à environ 1.25m en dessous du repère de la crue de mars 1930 (flèche noire).**GÉNÉRAL****Code :** GTL_R_5249**Auteur :** SPC GTL**Date de mise à jour :**

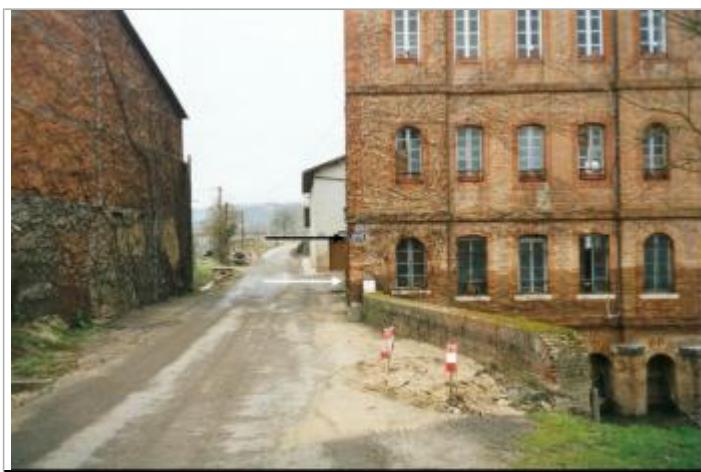
Photo du recensement d'origine. auteur photo : Klaus MARONNA

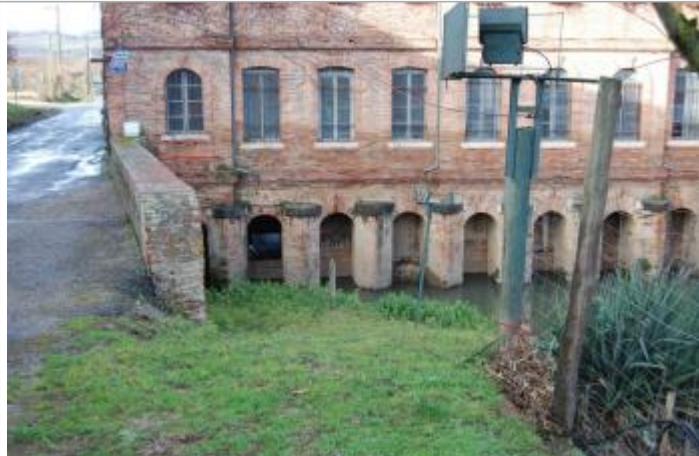
Photo du recensement d'origine. auteur photo : GEOSPHAIR

**1930**Nature de l'inondation : **Débordement de cours d'eau**Altitude calculée de l'eau : **non déterminé**Nature du repère : **Non renseigné****Commentaires :** Vue sur la face amont du moulin où la crue a laissé une trace d'humidité peu nette (flèche blanche) - à environ 1.25m en dessous du repère de la crue de mars 1930 (flèche noire).**GÉNÉRAL****Code :** GTL_R_1154**Auteur :** SPC GTL**Date de mise à jour :**

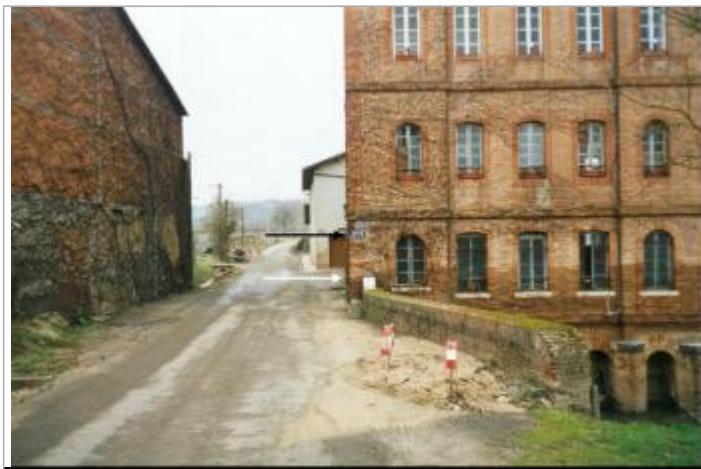
Photo du recensement d'origine. auteur photo : Klaus MARONNA

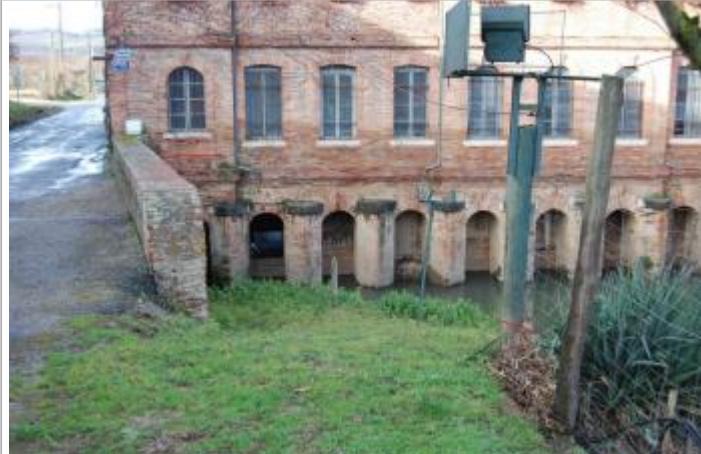
Photo du recensement d'origine. auteur photo : GEOSPHERE

**3 Mars 1930**Nature de l'inondation : **Débordement de cours d'eau**Altitude calculée de l'eau : **87.6 m**Nature du repère : **Non renseigné****Commentaires :** cf ref 9**GÉNÉRAL****Code :** GTL_R_1728**Date de mise à jour :****Auteur :** SPC GTL

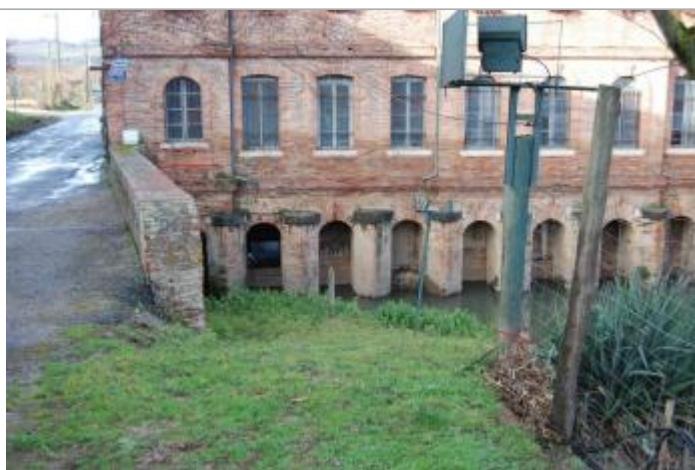
**24 Janvier 2009**Nature de l'inondation : **Débordement de cours d'eau**Altitude calculée de l'eau : **non déterminé**Nature du repère : **Photographie****Commentaires :** Lors de la crue il y avait environ 50 cm d'eau sur la route au droit de la plaque de 1930 d'après un témoignage. - commentaires photo : Trace de la crue matérialisée sur la photographie par un trait rouge.**GÉNÉRAL****Code :** GTL_R_6173**Auteur :** SPC GTL**Date de mise à jour :**

Photo du recensement d'origine. auteur photo : GEOSPHAIR
