Commune : CAHORS

Rivière : Le ruisseau du Bartassec

## ZA entrée Sud de Cahors- PEUGEOT

Code : GTL\_S\_5487

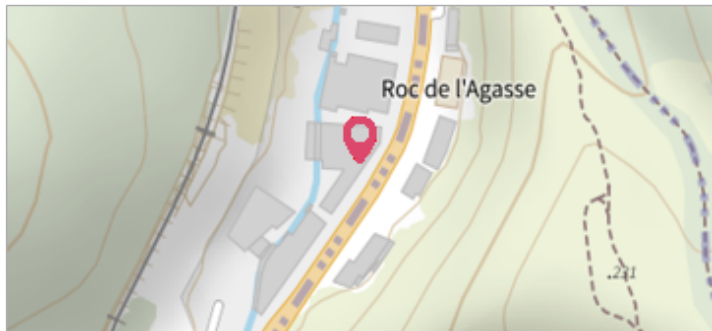
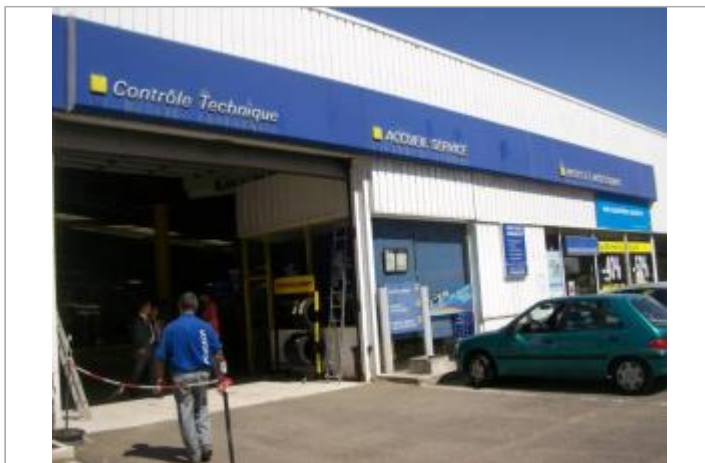
Photo du recensement d'origine. auteur photo : CACG

**Commentaires :** Laisse de crue à + 30 cm par rapport à la dalle à l'angle aval du portail du garage, témoignage: "tout le garage a été dévasté par une lame d'eau de 30 cm" - commentaires photo : Vue de détail de la laisse de crue - Vue du repère - Vue d'ensemble

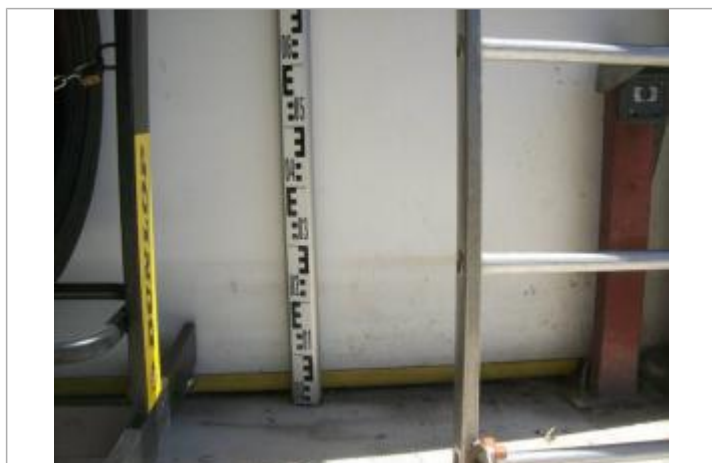
Différence entre le niveau d'eau et la référence (en m) : 0.300 m

Photo du recensement d'origine. auteur photo : CACG
