Commune : CAHORS

ZA Cahors entrée Sud- Peunture Sud-Ouest

Rivière : Le ruisseau du Bartassec

Unité de gestion : Lot**Code :** GTL_S_5493**Auteur :** SPC GTL**Date de mise à jour :** 26/12/2022

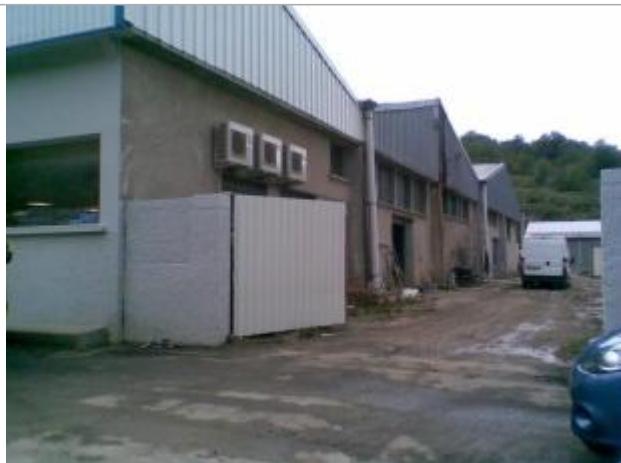
Photo du recensement d'origine. auteur photo : CACG

**10 Juin 2010**Nature de l'inondation : **Débordement de cours d'eau****Altitude calculée de l'eau :** **non déterminé**Nature du repère : **Non renseigné****Commentaires :** Laisse de crue à +1 m par rapport au sol au niveau du portail - commentaires photo : Laisse de crue sur façade aval de Peinture Sud-Ouest
Source : CACG

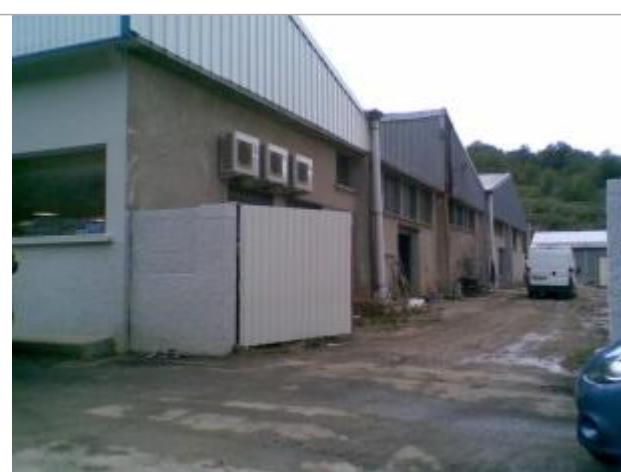
Maximum de l'inondation : Oui**Visibilité :** Oui**État du repère :** Bon**Pérennité :** Longue**Repère calculé :** Non**PHEC :** Non

Photo du recensement d'origine. auteur photo : CACG
