Commune : **CAHORS**

Rivière : **Le ruisseau du Bartassec**

ZA entrée Sud de Cahors- parking RENAULT

Code : GTL_S_5497

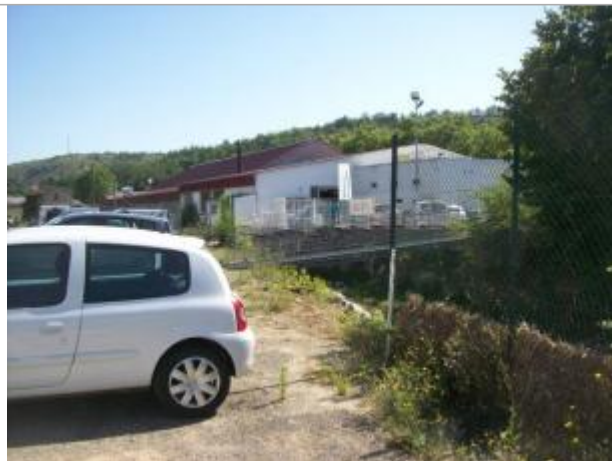
Photo du recensement d'origine. auteur photo : SPC Garonne Tarn Lot

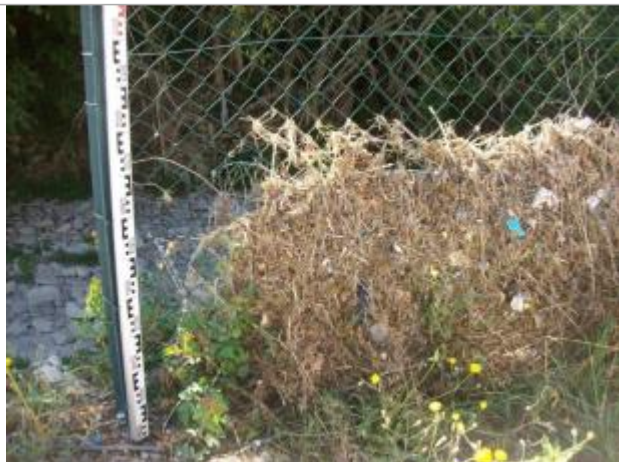
Commentaires : Laises de crue à +75 cm par rapport au sol au niveau du piquet aval du grillage (en amont de la passerelle métallique), le parking souterrain du Bowling situé de l'autre côté du parking a été inondé - commentaires photo : Laisse de crue sur le grillage - - Parking RENAULT à gauche (vue dans le sens amont -> aval) Source : CACG

État du repère : Disparu

Photo du recensement d'origine. auteur photo : CACG
