Commune : **CAHORS**Rivière : **Le Lot****local Kayak- quai de Regourd****2**Repère(s) sur
le site**GÉNÉRAL**

Code : GTL_S_5502

**4 Décembre 2003**Nature de l'inondation : **Débordement de cours d'eau**Altitude calculée de l'eau : **118.45 m**Nature du repère : **Plaque****GÉNÉRAL**

2 Février 2021 Nature de l'inondation : Débordement de cours d'eau	Altitude calculée de l'eau : non déterminé Nature du repère : Laisse d'inondation
---	---	--

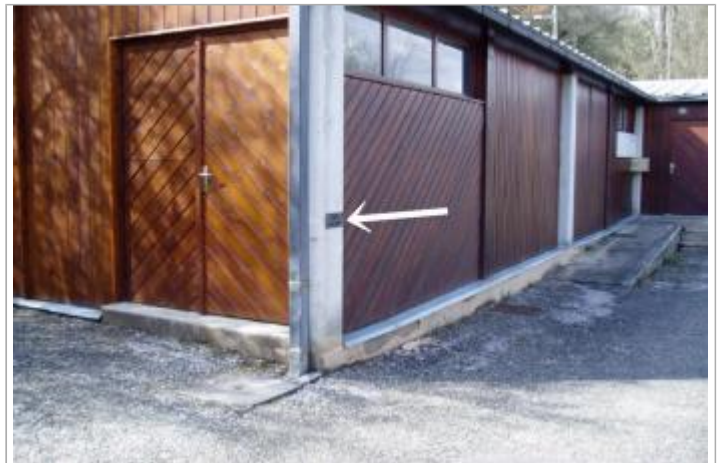
Photo du recensement d'origine. auteur photo : Klaus MARONNA

Maximum de l'inondation : Oui

Visibilité : Oui

État du repère : Bon

Commentaires sur le nivellement : épaisseur d'eau : 1.05

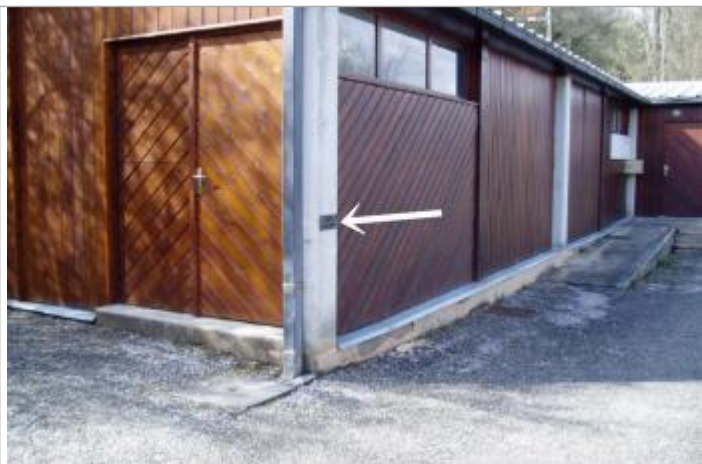
Photo du recensement d'origine. auteur photo : Klaus MARONNA

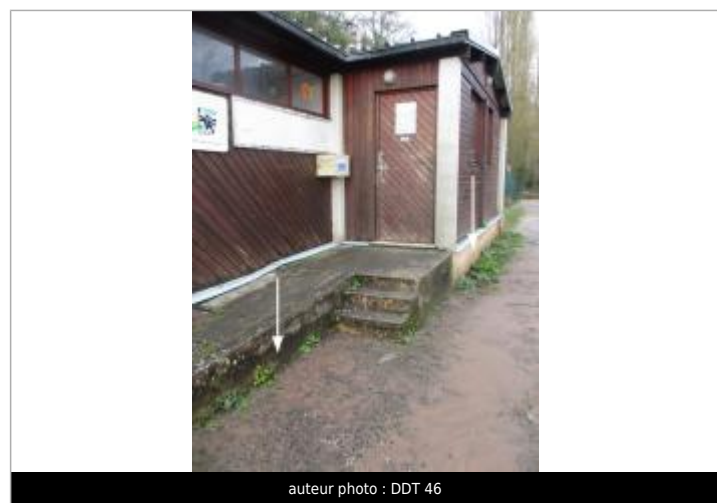
Maximum de l'inondation : Oui
État du repère : Disparu

Commentaires sur le nivellement : La laisse se trouvait 33 cm sous le rebord métallique.
