Commune : **CAHORS**

Rivière : **Le Lot**

Garage en bordure du ruisseau du Bartassec.

Code : GTL_S_5510

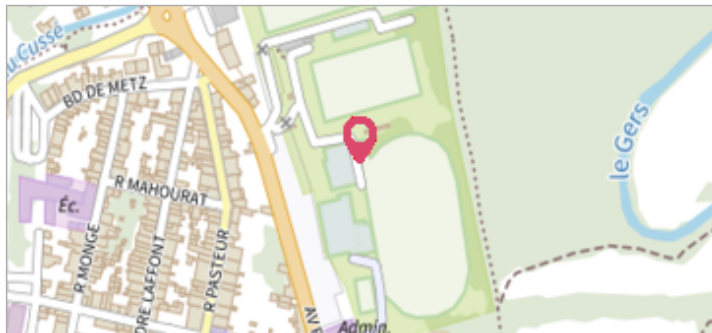
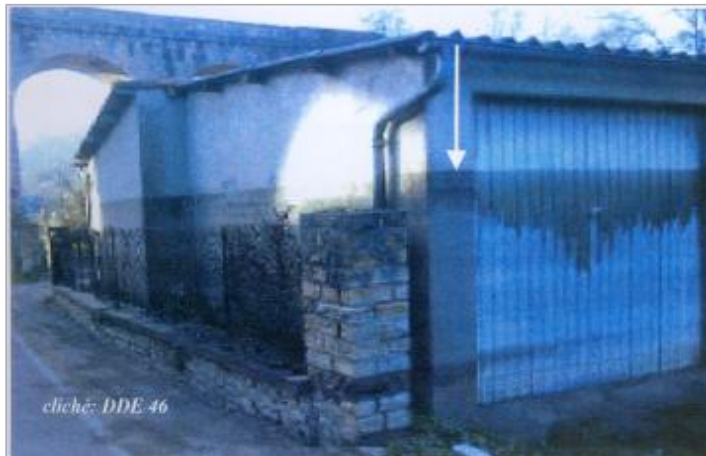
Photo du recensement d'origine. auteur photo : Klaus MARONNA

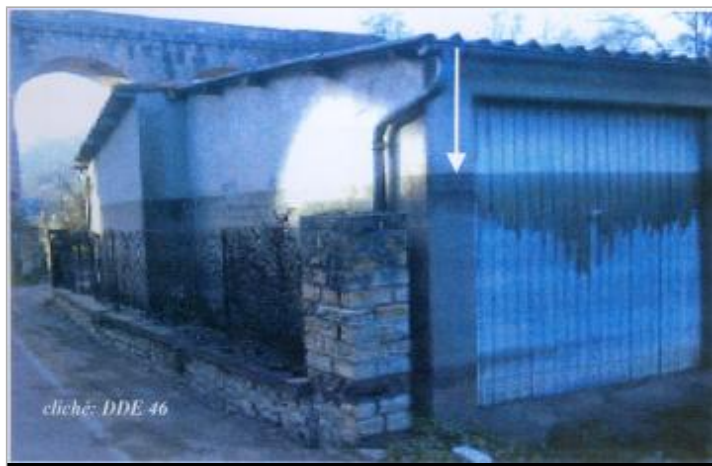
Code : GTL_R_5617

Commentaires : Vue opposée au Lot sur un garage qu porte une trace nette - laissé par la crue (flèche). Elle est à 1 - 65m du plancher. Photographie prise le 8/12/2003.

Photo du recensement d'origine. auteur photo : Klaus MARONNA

Différence entre le niveau d'eau et la référence (en m) : 1.650 m
