Commune : **CAHORS**

Rivière : **Le ruisseau du Bartassec**

## Entrée Sud de Cahors- rue du Bartassec- boulodrome

**2** Repère(s) sur le site

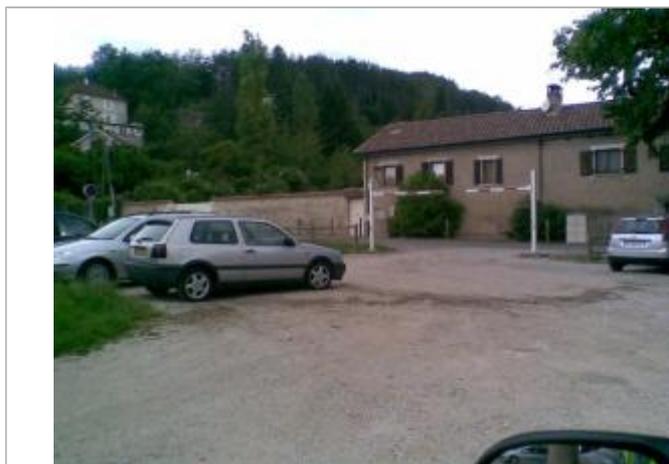
Code : GTL\_R\_7132

Commentaires : Laisses de crue sur le parking du boulodrome - commentaires photo : Laisses de crue sur le parking

Photo du recensement d'origine. auteur photo : CACG

État du repère : Disparu

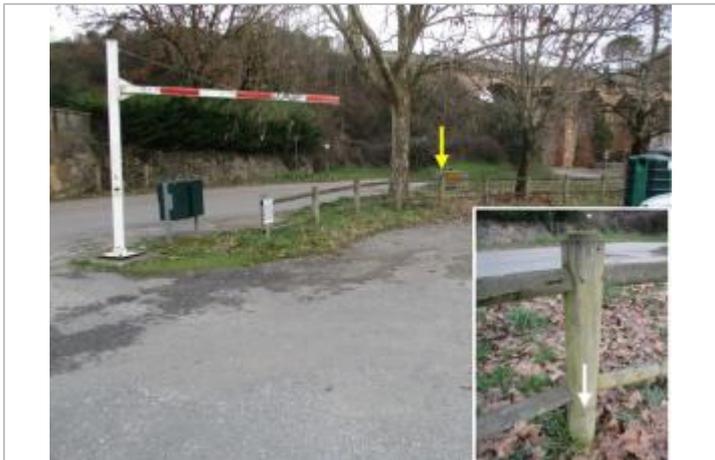
**INITIAL - 03/02/2021**

Nature de l'inondation : **Débordement de cours d'eau**      Nature du repère : **Laisse d'inondation**

Maximum de l'inondation : Oui  
 État du repère : Disparu

auteur photo : DDT46

Commentaires sur le nivellement : La laisse de crue se trouvait 35 cm au-dessus du sol.
