Commune : **CAHORS**Rivière : **Le Lot****Rue de la Merci****3** Repère(s) sur le site**GÉNÉRAL**

Code : GTL_S_5514

**7 Mars 1783**Altitude calculée de l'eau : **non déterminé**Nature de l'inondation : **Débordement de cours d'eau**Nature du repère : **Non renseigné**

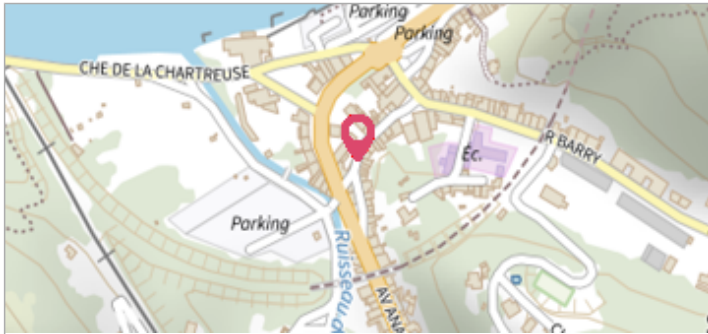
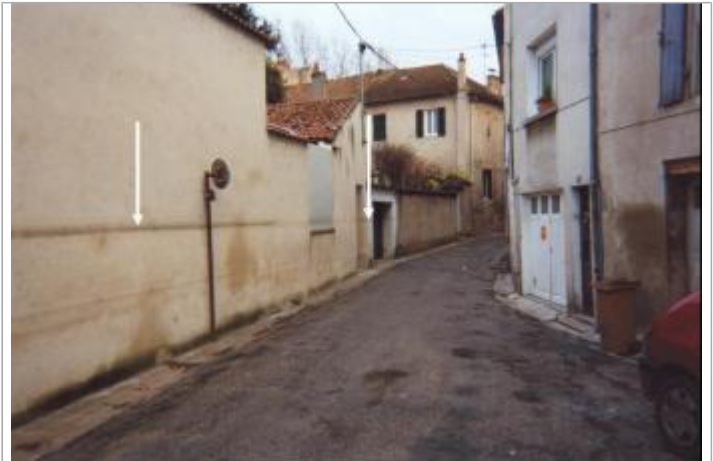
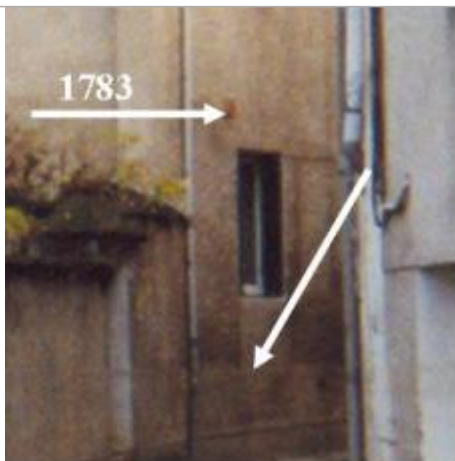
Photo du recensement d'origine. auteur photo : Klaus MARONNA

Commentaires : Vue dans la rue de la Merci - où la crue a laissé une trace nette (flèches). Une maison au fond de la rue porte un repère de la crue du 07/03/1783 (voir zoom). A environ deux mètres en dessous de ce repère - à 1.20m du sol - on distingue la trace - laissée par la crue de décembre 2003.

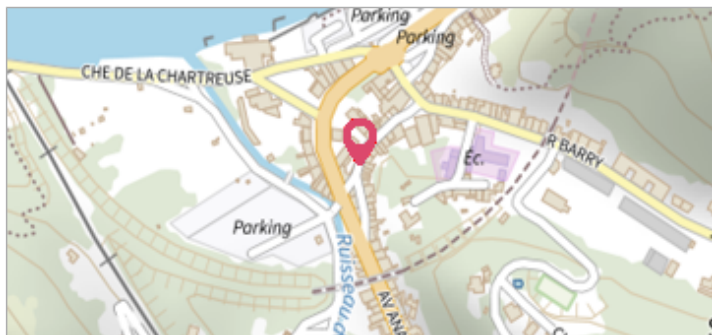
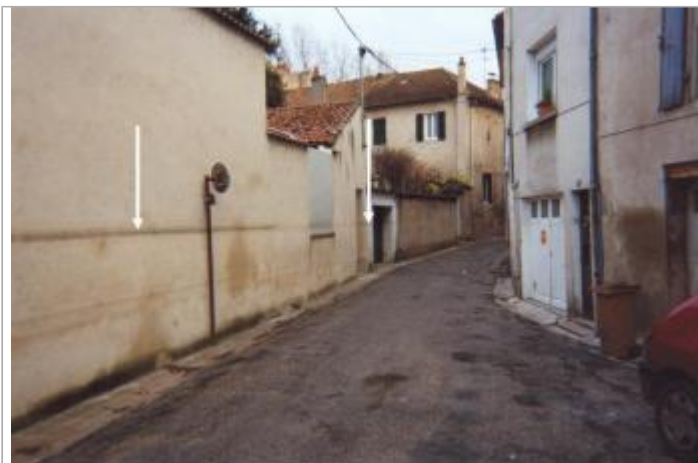
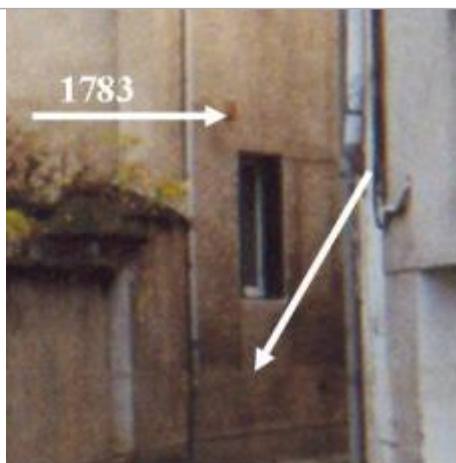
Photo du recensement d'origine. auteur photo : Klaus MARONNA

Commentaires : Vue dans la rue de la Merci - où la crue a laissé une trace nette (flèches). Une maison au fond de la rue porte un repère de la crue du 07/03/1783 (voir zoom). A environ deux mètres en dessous de ce repère - à 1.20m du sol - on distingue la trace - laissée par la crue de décembre 2003.

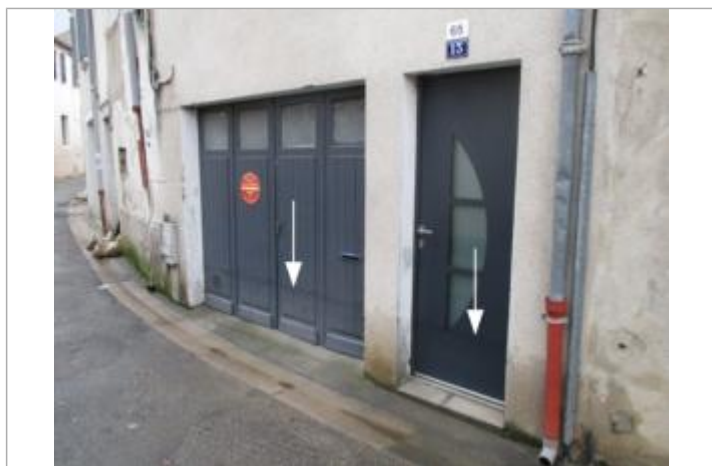
Commentaires sur le nivellement : La laisse de crue se trouvait 38 cm au-dessus du seuil de la porte d'entrée.

auteur photo : DDT46
