Commune : **CAHORS** | Rivière : **Le Lot**

Rue de la Merci

Unité de gestion : Lot
 Code : GTL_S_5514 Date de mise à jour : 07/12/2021
 Auteur : SPC GTL

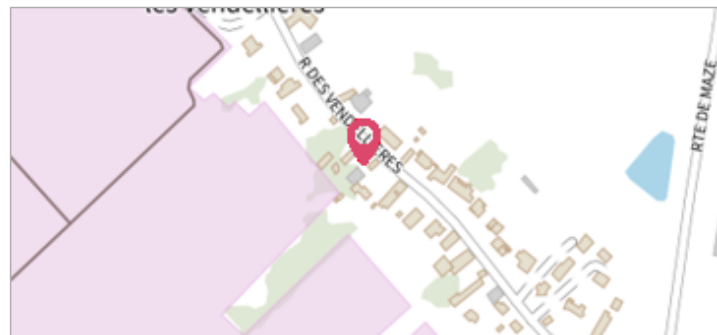
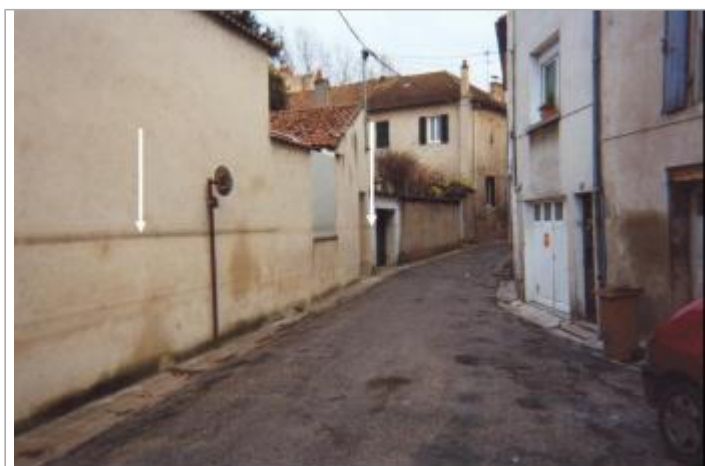
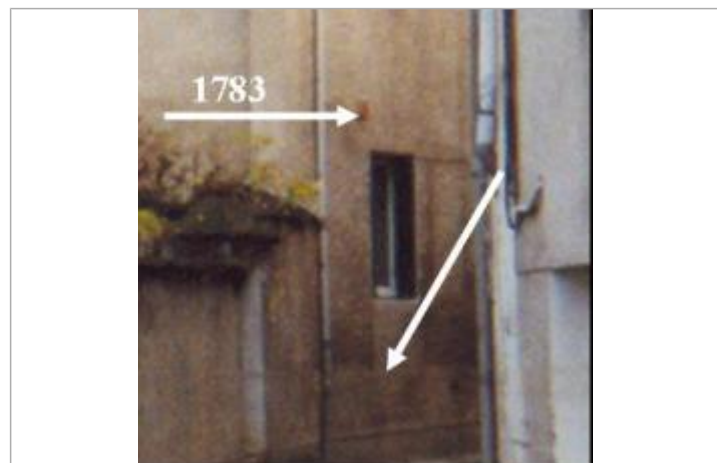
Code : GTL_R_63 Date de mise à jour : 12/12/2019
 Auteur : SPC GTL

Commentaires : Vue dans la rue de la Merci - où la crue a laissé une trace nette (flèches). Une maison au fond de la rue porte un repère de la crue du 07/03/1783 (voir zoom). A environ deux mètres en dessous de ce repère - à 1.20m du sol - on distingue la trace - laissée par la crue de décembre 2003.

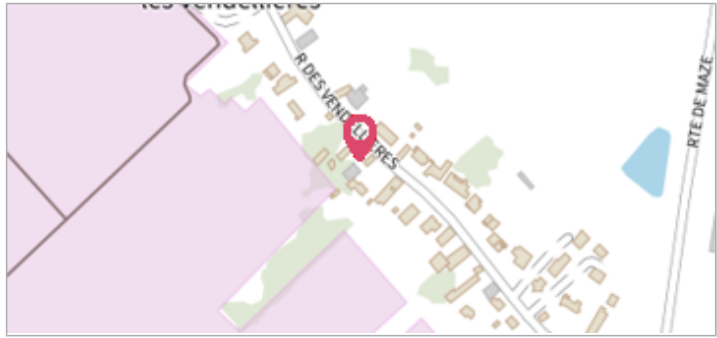
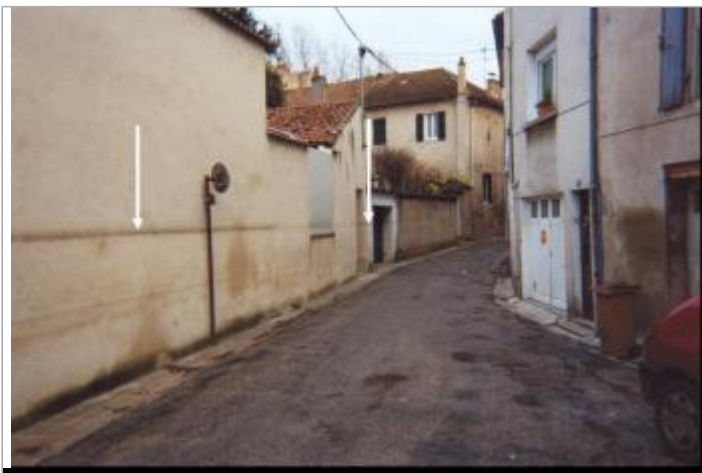
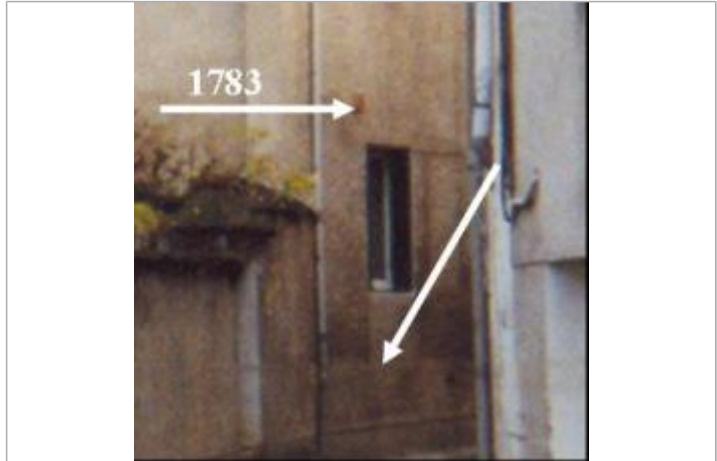
Code : GTL_R_5655 Date de mise à jour : 12/12/2019
 Auteur : SPC GTL

Commentaires : Vue dans la rue de la Merci - où la crue a laissé une trace nette (flèches). Une maison au fond de la rue porte un repère de la crue du 07/03/1783 (voir zoom). A environ deux mètres en dessous de ce repère - à 1.20m du sol - on distingue la trace - laissée par la crue de décembre 2003.

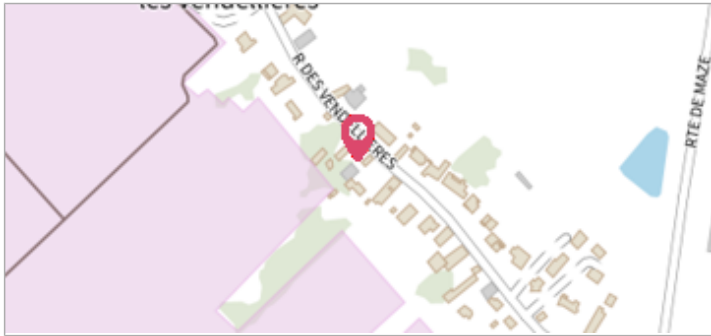
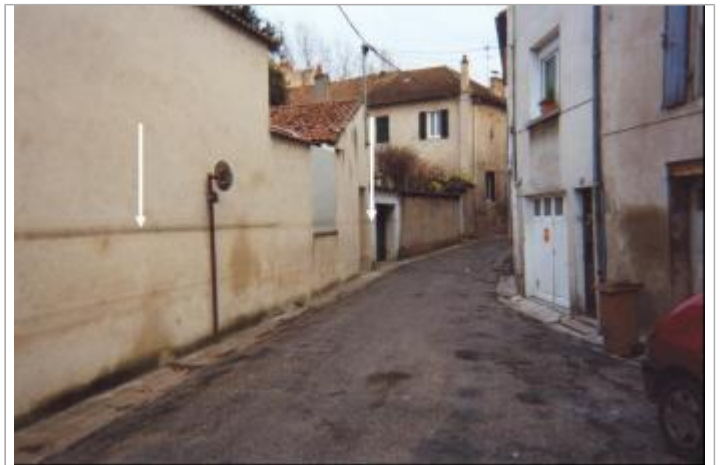
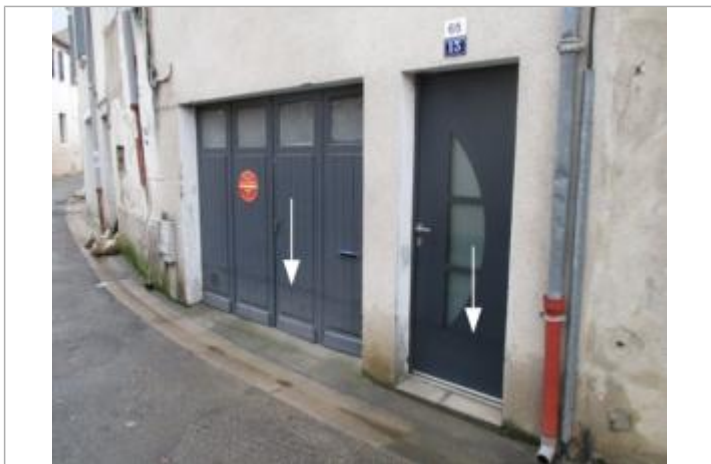
Code : WEB_R_202112074250 Date de mise à jour : 07/12/2021
 Auteur : Éric Valette

Nature de l'inondation : **Débordement de cours d'eau** Nature du repère : **Laisse d'inondation**

Maximum de l'inondation : Oui
 État du repère : Disparu

Commentaires sur le nivellement : La laisse de crue se trouvait 38 cm au-dessus du seuil de la porte d'entrée.
