Commune : **CAHORS** | Rivière : **Le Lot**

Rue de la Merci

3 Repère(s) sur le site

Unité de gestion : Lot
 Code : GTL_S_5514 Date de mise à jour : 07/12/2021
 Auteur : SPC GTL

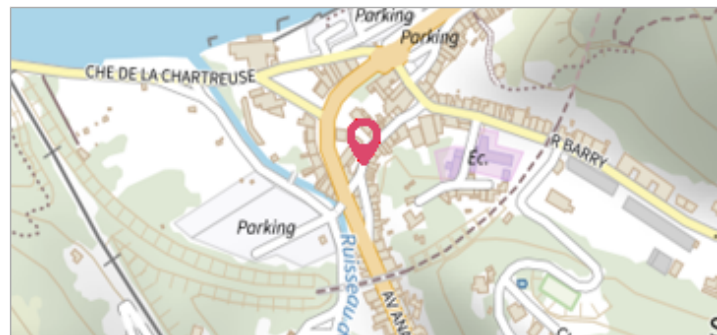
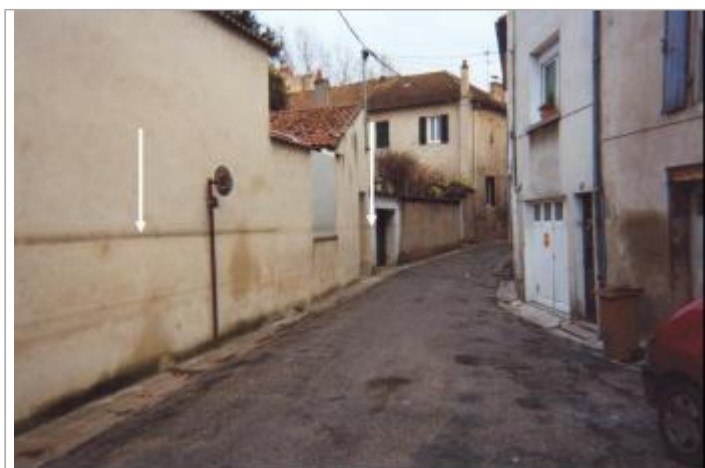
Commentaires : Vue dans la rue de la Merci - où la crue a laissé une trace nette (flèches). Une maison au fond de la rue porte un repère de la crue du 07/03/1783 (voir zoom). A environ deux mètres en dessous de ce repère - à 1.20m du sol - on distingue la trace - laissée par la crue de décembre 2003.

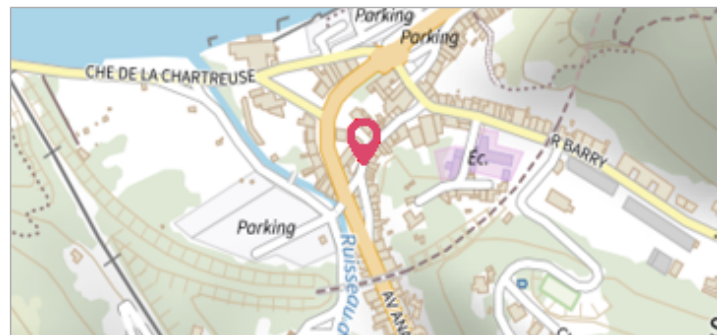
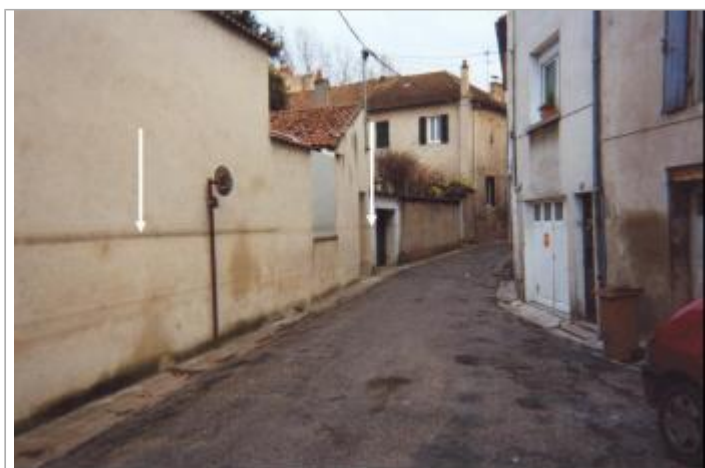
Commentaires : Vue dans la rue de la Merci - où la crue a laissé une trace nette (flèches). Une maison au fond de la rue porte un repère de la crue du 07/03/1783 (voir zoom). A environ deux mètres en dessous de ce repère - à 1.20m du sol - on distingue la trace - laissée par la crue de décembre 2003.

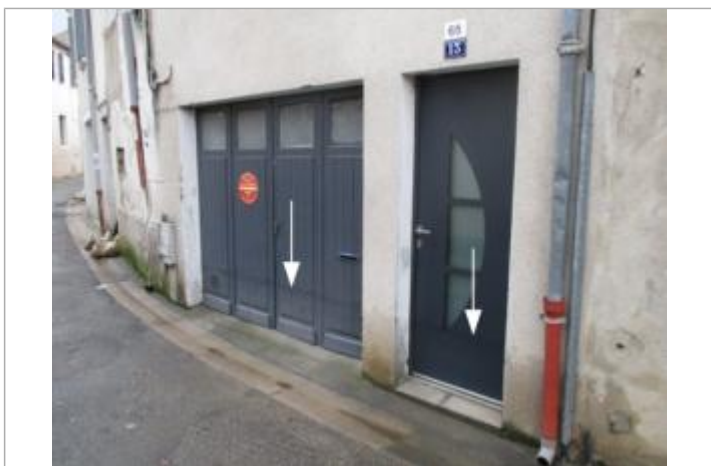
Maximum de l'inondation : Oui
 État du repère : Disparu

Commentaires sur le nivellement : La laisse de crue se trouvait 38 cm au-dessus du seuil de la porte d'entrée.
