Commune : CAHORS

**gymnase de Cabessut**

Rivière : Le Lot

Repère(s) sur le site

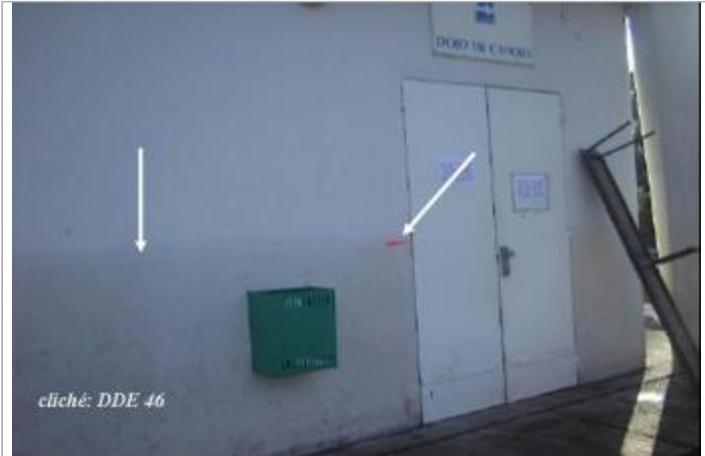
**Commentaires :** Sur le mur du gymnase la crue a laissé une trace d'humidité relativement nette (flèche verticale). Le trait rouge (flèche diagonale) correspond au niveau atteint par la crue et a été apposé par la DDE 46. Il est à 1.20m du sol.
