Commune : **CAUSSADE**Rivière : **La Lère****RD 80 lieu dit Las Croux.****1**Repère(s) sur
le site**GÉNÉRAL****Unité de gestion :** Garonne-Tarn-Lot**Code :** GTL_S_5778**Date de mise à jour :** 20/09/2017**Auteur :** SPC GTL

GÉNÉRAL**Code :** GTL_R_6199**Date de mise à jour :****Auteur :** SPC GTL

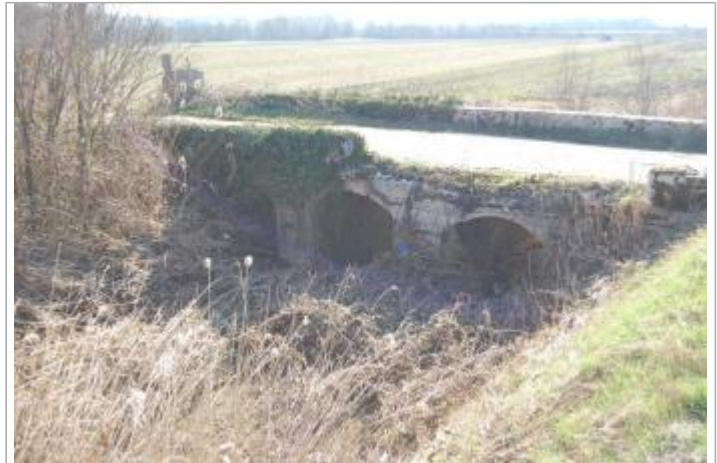
Photo du recensement d'origine. auteur photo : GEOSPHAIR

Commentaires : Inondation par la Lère et le ruisseau de Margurite. Le pont étant partiellement bouchés - l'eau est passée sur la route. -
commentaires photo : Le pont est sous-dimensionné avec une arche bouchée. Lors de la crue l'eau est passée sur la route.

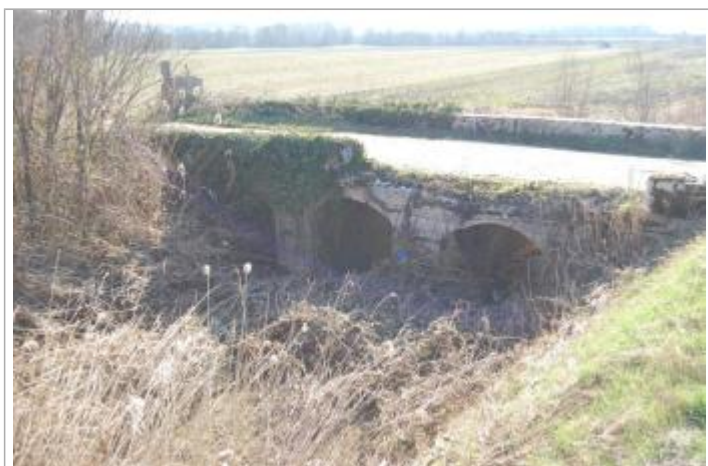
Photo du recensement d'origine. auteur photo : GEOSPHAIR

MARQUE**Maximum de l'inondation :** Oui**Visibilité :** Non**État du repère :** Disparu**Pérennité :** Aucune**Repère calculé :** Non**PHEC :** Non**SOURCE DE REPÉRAGE : - -****Type de repérage :** Non renseigné**Organisme :** GEOSPHAIR**NIVELLEMENT D'ORIGINE****Méthode :** Non renseigné**Organisme :** Inconnu**Référence nivelée :** Autre type de référence**Système altimétrique :** NGF IGN 1969 (système normal)
