Commune : CAUSSADE

RD 90 Lieu dit Las Croux

Rivière : La Lèbre

GÉNÉRAL**Unité de gestion :** Garonne-Tarn-Lot**Code :** GTL_S_5786**Auteur :** SPC GTL**Date de mise à jour :** 25/08/2016

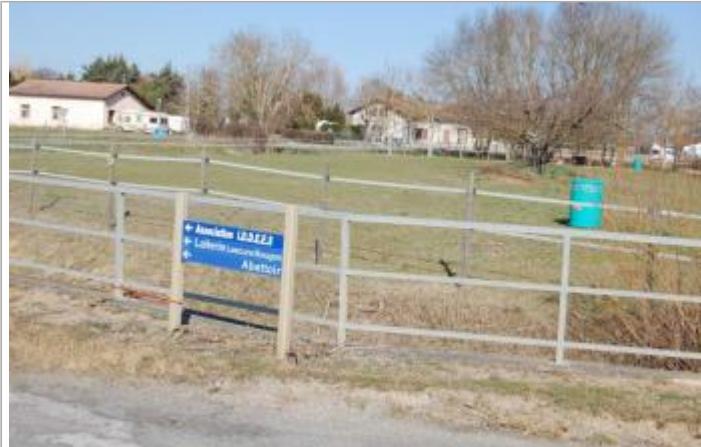
Photo du recensement d'origine. auteur photo : GEOSPHAIR

Commentaires : Laisse de crue dans le champ et trace de la crue sur la cloture. - commentaires photo : la D 90 a été coupée par la crue. il y avait environ 25 cm d'eau sur la route. Les traits rouges symbolisent l'épaisseur d'eau sur la route et la laisse de crue dans le champ.

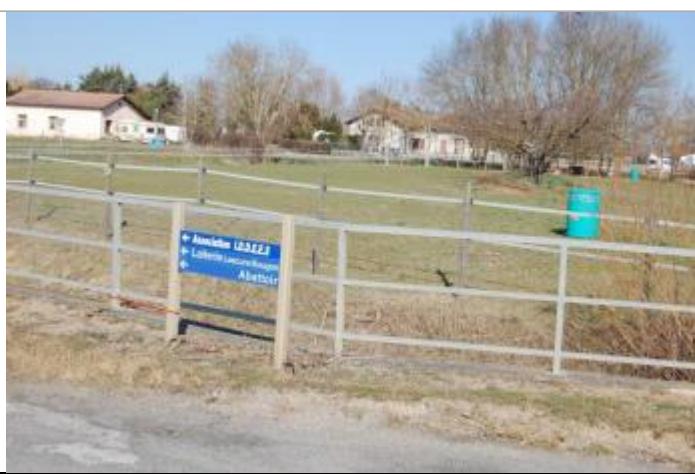
MARQUE**Maximum de l'inondation :** Oui**Visibilité :** Non**Pérennité :** Aucune**PHEC :** Oui**État du repère :** Disparu**Repère calculé :** Non**SOURCE DE REPÉRAGE : - -****Type de repérage :** Non renseigné**Organisme :** GEOSPHAIR**NIVELLEMENT D'ORIGINE****Méthode :** Non renseigné**Organisme :** Inconnu**Référence nivelée :** Autre type de référence**Système altimétrique :** NGF IGN 1969 (système normal)**Différence entre le niveau d'eau et la référence (en m) :** 0.250 m

Photo du recensement d'origine. auteur photo : GEOSPHAIR
