Commune : **BEZAC**Rivière : **L' Ariège****Ferme de Bertranou****2** Repère(s) sur le site**GÉNÉRAL****Unité de gestion :** Garonne-Tarn-Lot**Code :** GTL\_S\_5910**Date de mise à jour :** 31/10/2016**Auteur :** SPC GTL

**Ferme de Bertranou**

**14 décembre 2019**      Altitude calculée de l'eau : **259.62 m**

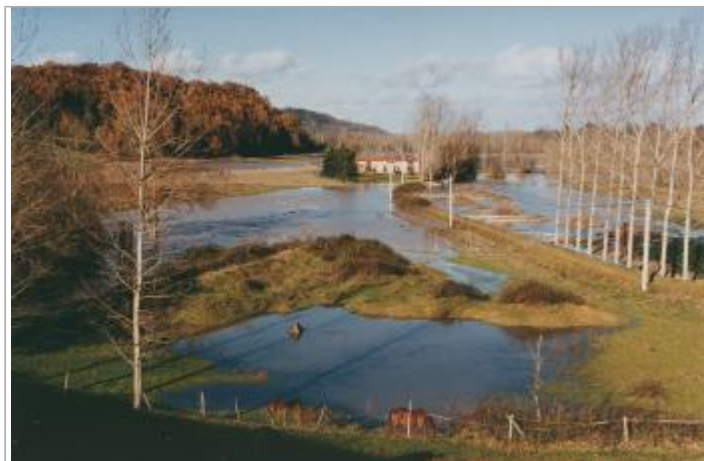
Photo du recensement d'origine. auteur photo : AGERIN

**1<sup>er</sup> Décembre 1996**Nature de l'inondation : **Débordement de cours d'eau**Altitude calculée de l'eau : **non déterminé**Nature du repère : **Photographie****Commentaires :** Vue sur la ferme de Bertranou sur la commune de Bézac. La photographie représente le niveau d'eau atteint 10 heures après le pic de la crue du 1<sup>er</sup> décembre 1996 - soit après une décrue d'environ 0 - 5 m.**GÉNÉRAL****Code :** GTL\_R\_4432**Date de mise à jour :****Auteur :** SPC GTL

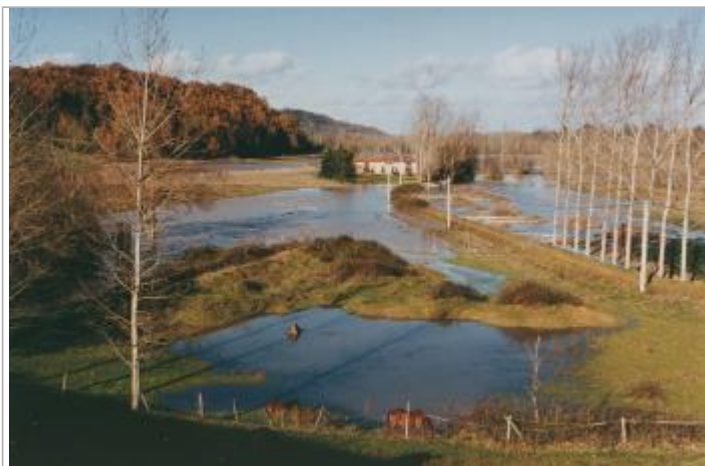
Photo du recensement d'origine. auteur photo : AGERIN

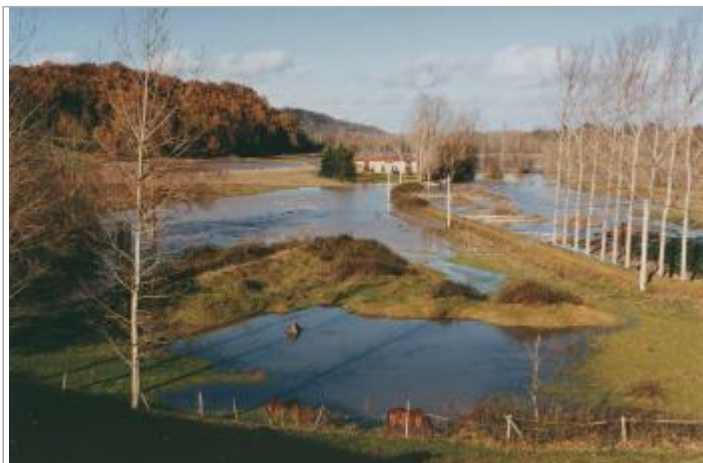
Photo du recensement d'origine. auteur photo : AGERIN

**Commentaires :** Le champs devant la ferme était sous l'eau avec impact sur les clôtures. Au niveau du pont sur le ruisseau, des laisses de crues ont été relevées.

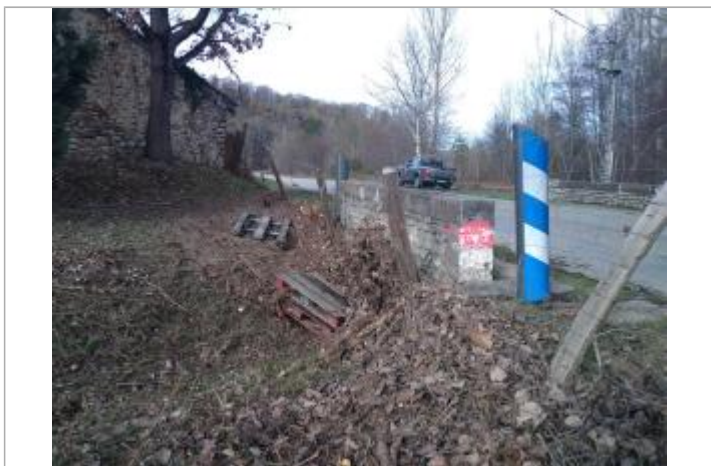
**Texte :** Crue 14/12/19  
**Maximum de l'inondation :** Oui  
**Visibilité :** Oui

Marques relevées sur la rambarde de la RD119

**Méthode :** GPS  
**Commentaires sur le nivellement :** précision 4cm  
**Référence nivelée :** Marque d'inondation  
**Système altimétrique :** NGF IGN 1969 (système normal)  
**Altitude de la référence (en m) :** 259.620 m  
**Altitude calculée de l'eau (en m) :** 259.62
