Commune : BEZAC

## Ferme de Bertranou

Rivière : L' Ariège

### SOURCE DE REPÉRAGE : RECENSEMENT SSV PAPI 2020-2023 -

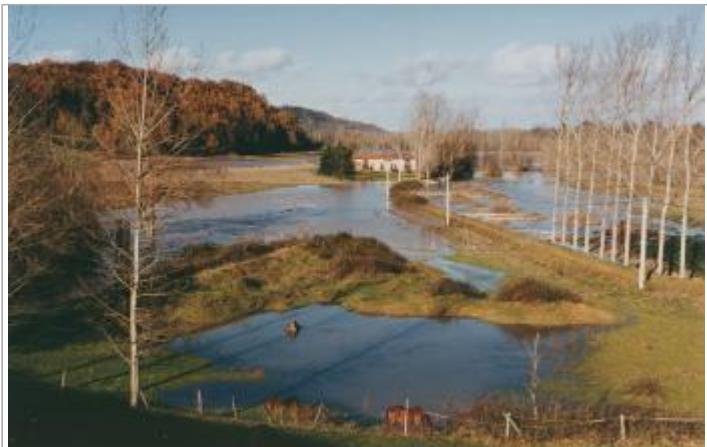
Photo du recensement d'origine. auteur photo : AGERIN

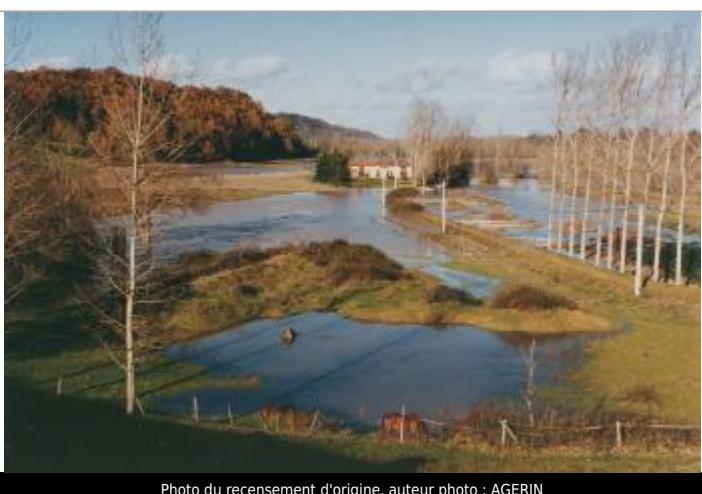
**1<sup>er</sup> Décembre 1996**Nature de l'inondation : **Débordement de cours d'eau**Altitude calculée de l'eau : **non déterminé**Nature du repère : **Photographie****Commentaires :** Vue sur la ferme de Bertranou sur la commune de Bézac. La photographie représente le niveau d'eau atteint 10 heures après le pic de la crue du 1<sup>er</sup> décembre 1996 - soit après une décrue d'environ 0 - 5 m.

Photo du recensement d'origine. auteur photo : AGERIN

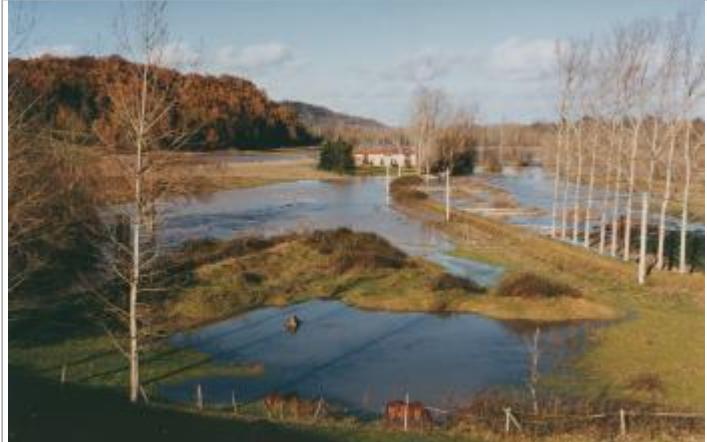
Photo du recensement d'origine. auteur photo : AGERIN

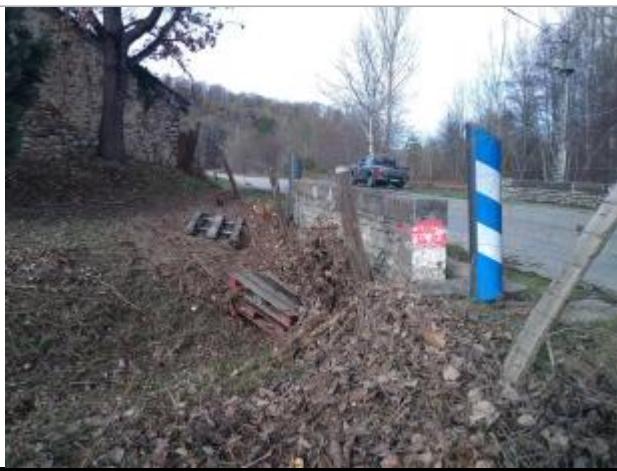
**14 Décembre 2019**Nature de l'inondation : **Débordement de cours d'eau**Altitude calculée de l'eau : **259.62 m**Nature du repère : **Laisse d'inondation****Commentaires :** Le champs devant la ferme était sous l'eau avec impact sur les clôtures.

Au niveau du pont sur le ruisseau, des laisses de crues ont été relevées.

Marques relevées sur la rambarde de la RD119

**Texte :** Crue 14/12/19**Maximum de l'inondation :** Oui**Visibilité :** Oui

**Méthode :** GPS**Commentaires sur le niveling :** précision 4cm**Référence nivélée :** Marque d'inondation**Système altimétrique :** NGF IGN 1969 (système normal)**Altitude de la référence (en m) :** 259.620 m**Altitude calculée de l'eau (en m) :** 259.62
