Commune : **LES PECHS DU VERS**Rivière : **Le Vers****moulin au Coutin****1** Repère(s) sur le site**GÉNÉRAL**

Code : GTL\_S\_5911

Code : GTL\_R\_7374

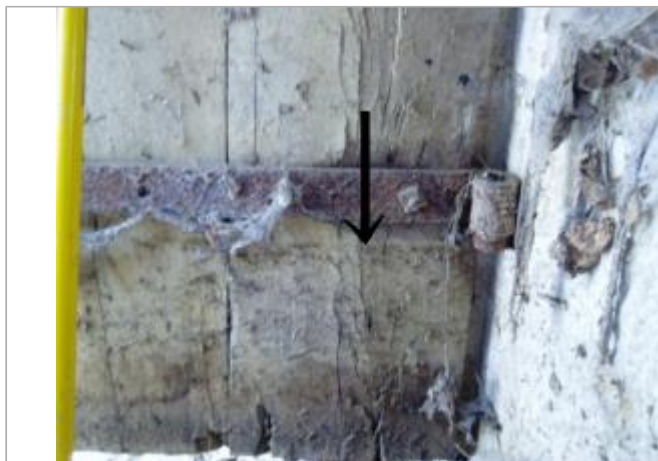
Photo du recensement d'origine. auteur photo : Klaus MARONNA

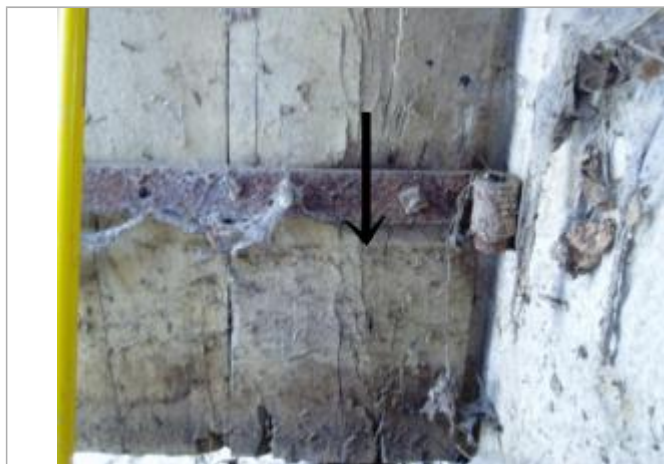
Nature de l'inondation : **Débordement de cours d'eau**Altitude calculée de l'eau : **non déterminé**Nature du repère : **Laisse d'inondation****Commentaires** : commentaires photo : Zoom sur la trace qui est à 0.32m du sol et à 0.03m en dessous de la bande métallique rejoignant le gond., Vue sur la face aval du moulin. A l'intérieur- sur la porte d'entrée- la crue a laissé une trace nette (voir photographie suivante).**GÉNÉRAL**

Différence entre le niveau d'eau et la référence (en m) : 0.320 m

Photo du recensement d'origine. auteur photo : Klaus MARONNA
