Commune : LES PECHS DU VERS

lavoir

Rivière : Le Vers

Unité de gestion : Lot
Code : GTL_S_5913
Auteur : SPC GTL

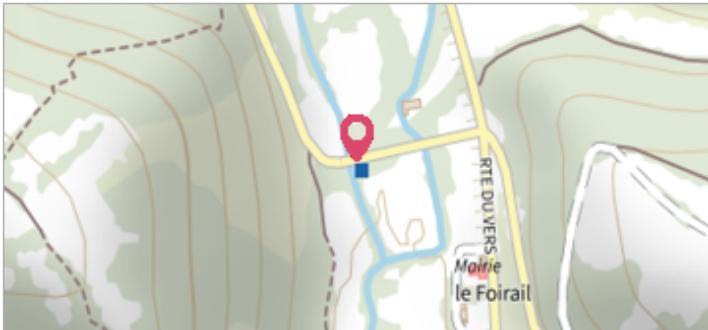
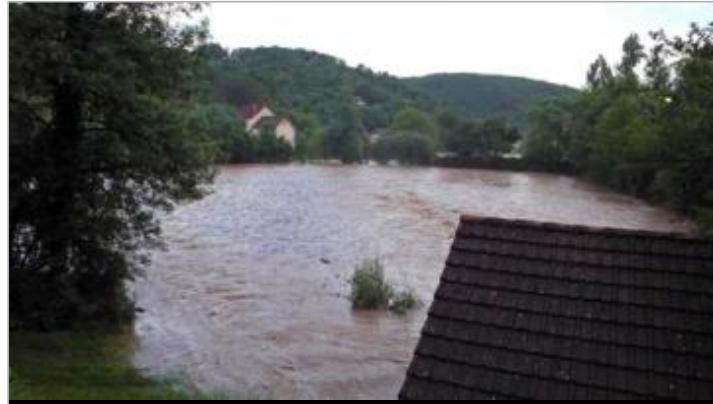
Photo du recensement d'origine. auteur photo : Mairie de St-Martin-de-Vers

Nature du repère : Plaque

Commentaires : commentaires photo : Zoom,Vue d'ensemble**GÉNÉRAL**

Maximum de l'inondation : Oui
Visibilité : Oui **État du repère :** Bon
Pérennité : Longue **Repère calculé :** Non
PHEC : Oui

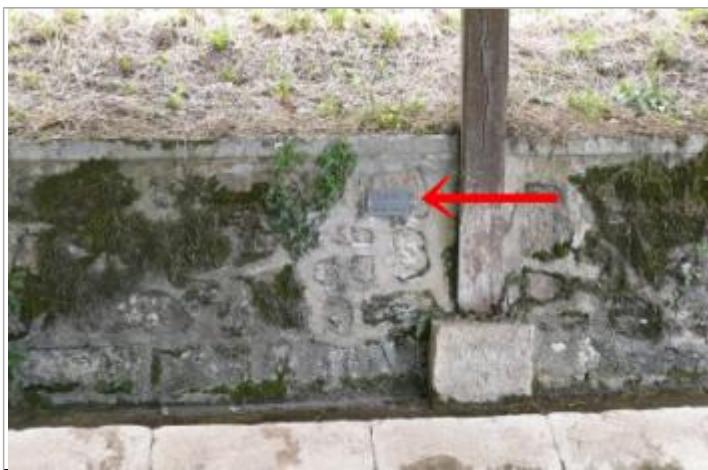
Code : GTL_R_7352 **Date de mise à jour :**
Auteur : SPC GTL **17/04/2018**

Photo du recensement d'origine. auteur photo : Klaus MARONNA

Méthode : Non renseigné
Organisme : Inconnu
Commentaires sur le nivellage : épaisseur d'eau : 0.79
Référence nivélée : Marque d'inondation
Système altimétrique : NGF IGN 1969 (système normal)
Altitude de la référence (en m) : 220.850 m
Altitude calculée de l'eau (en m) : 220.85

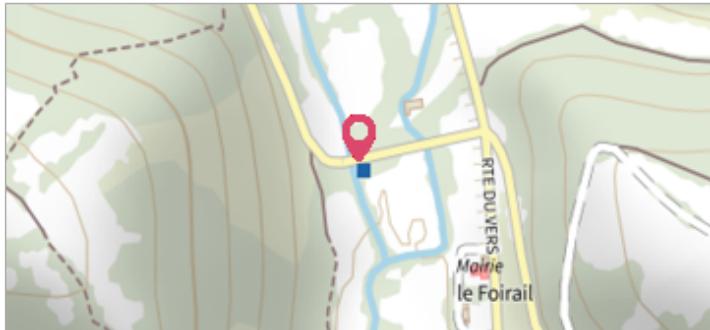
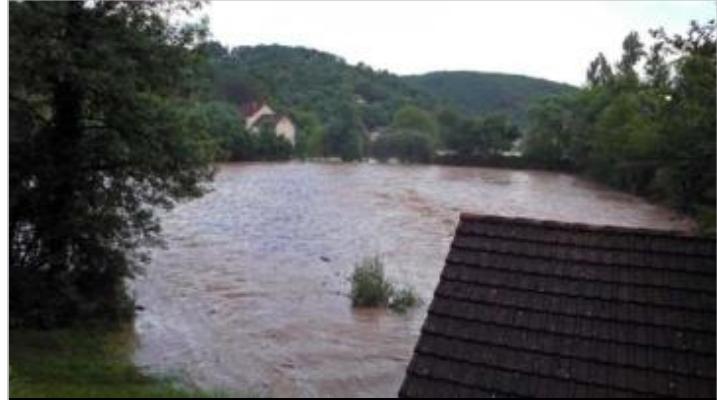
Photo du recensement d'origine. auteur photo : Mairie de St-Martin-de-Vers

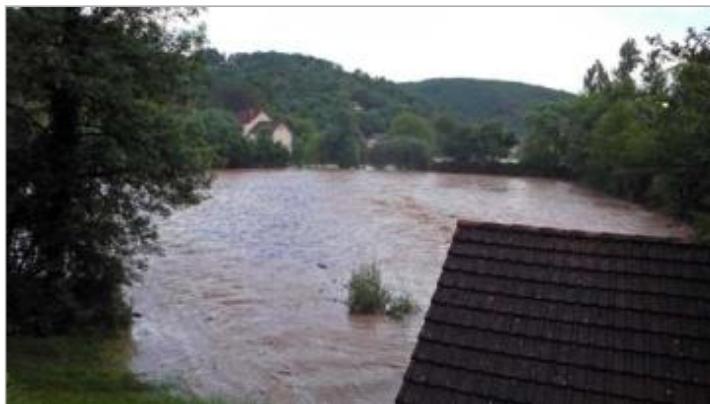
Code : GTL_R_7391
Auteur : SPC GTL

Nature du repère : Photographie

Commentaires : commentaires photo : Vue depuis la D 13 vers l'aval. Au premier plan figure le toit du lavoir et au centre de la photographie se distinguent les premières habitations de St-Martin. Ce cliché a été pris en début de décrue.

Photo du recensement d'origine. auteur photo : Mairie de St-Martin-de-Vers

Maximum de l'inondation : Oui
Visibilité : Non renseigné **Repère calculé :** Non
Pérennité : Non renseigné
PHEC : Non renseigné
