Commune : **LES PECHS DU VERS** | Rivière : **Le Vers**

lavoir

2 Repère(s) sur le site

Unité de gestion : Lot
 Code : GTL_S_5913 Date de mise à jour : 06/05/2022
 Auteur : SPC GTL

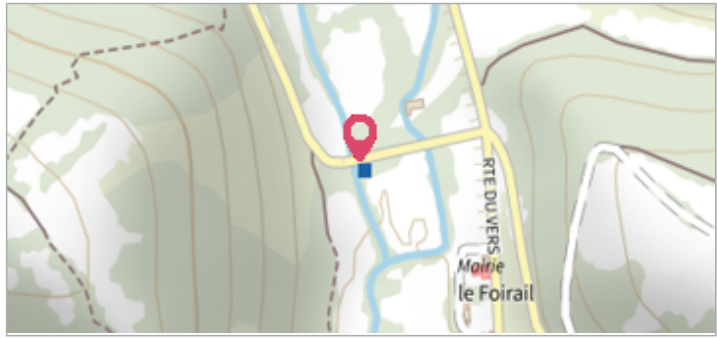
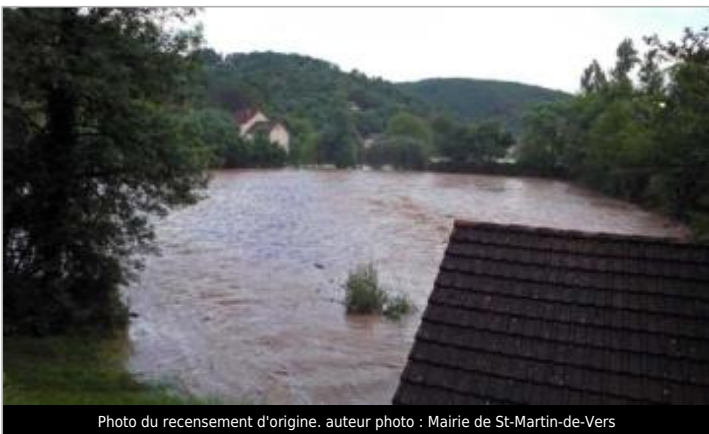
Photo du recensement d'origine. auteur photo : Mairie de St-Martin-de-Vers

Commentaires : commentaires photo : Zoom,Vue d'ensemble

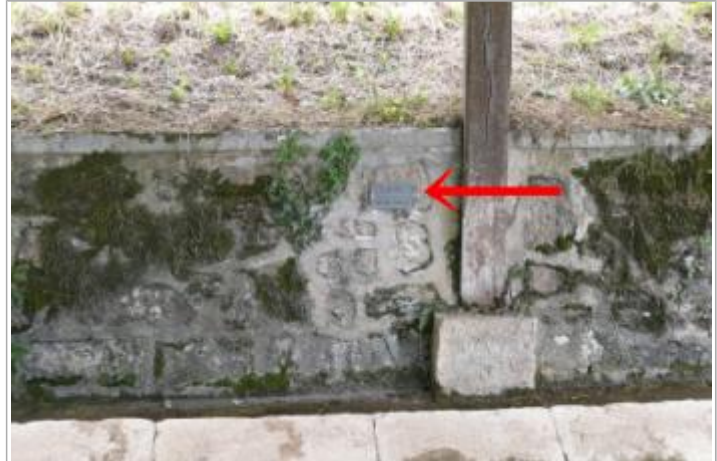
Code : GTL_R_7352 Date de mise à jour : 17/04/2018
 Auteur : SPC GTL

Photo du recensement d'origine. auteur photo : Klaus MARONNA

Maximum de l'inondation : Oui
 Visibilité : Oui État du repère : Bon
 Pérennité : Longue Repère calculé : Non
 PHEC : Oui

Méthode : Non renseigné
 Organisme : Inconnu
 Commentaires sur le nivellement : épaisseur d'eau : 0.79
 Référence nivelée : Marque d'inondation
 Système altimétrique : NGF IGN 1969 (système normal)
 Altitude de la référence (en m) : 220.850 m
 Altitude calculée de l'eau (en m) : 220.85

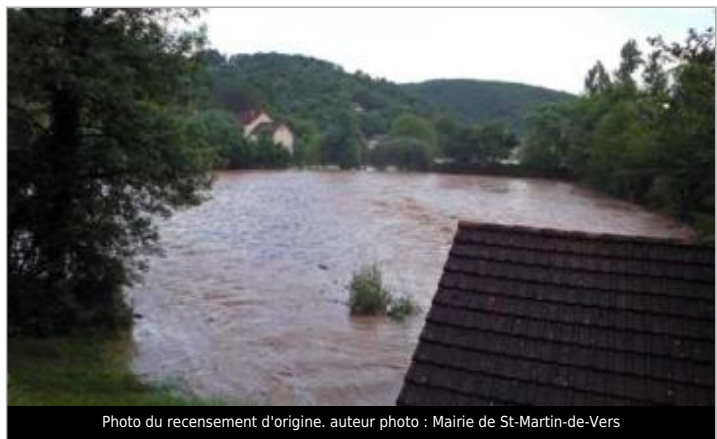
Code : GTL_R_7391 Date de mise à jour : 24/04/2018
 Auteur : SPC GTL

Commentaires : commentaires photo : Vue depuis la D 13 vers l'aval. Au premier plan figure le toit du lavoir et au centre de la photographie se distinguent les premières habitations de St-Martin. Ce cliché a été pris en début de décrue.

Photo du recensement d'origine. auteur photo : Mairie de St-Martin-de-Vers

Maximum de l'inondation : Oui
 Visibilité : Non renseigné Repère calculé : Non
 Pérennité : Non renseigné
 PHEC : Non renseigné
