Commune : PAMIERS

Rivière : L' Ariège

## Amont de la ferme de Bertranou

**Unité de gestion :** Garonne-Tarn-Lot**Code :** GTL\_S\_5924**Auteur :** SPC GTL**Date de mise à jour :** 25/08/2016

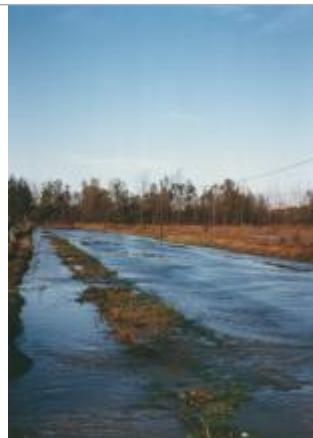
Photo du recensement d'origine. auteur photo : AGERIN

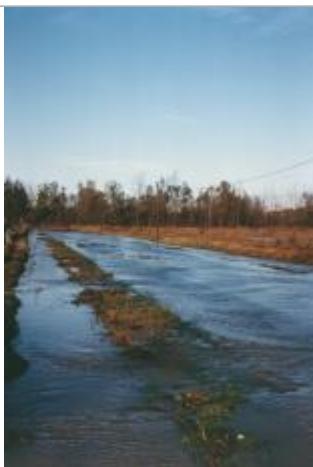
Nature de l'inondation : **Débordement de cours d'eau**Altitude calculée de l'eau : **non déterminé**Nature du repère : **Photographie****Commentaires :** Vue sur la Route Départementale 119 à Pamiers (route d'Escosse). La photographie représente le niveau d'eau atteint 10 heures après le pic de la crue du 1<sup>er</sup> décembre 1996. Durant le pic de crue - l'eau recouvrait la chaussée sur plusieurs centaines de mètres

Photo du recensement d'origine. auteur photo : AGERIN

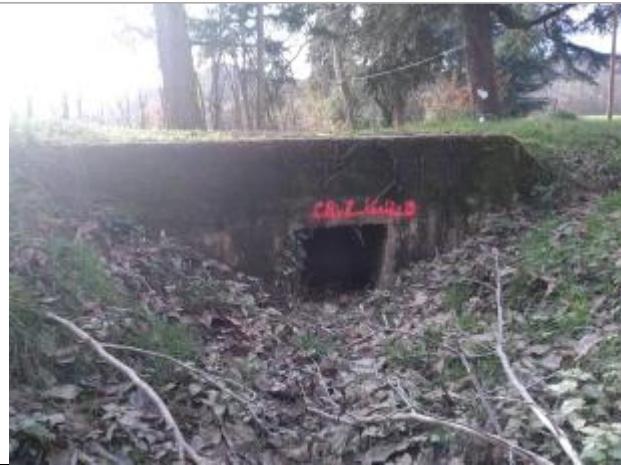
**14 Décembre 2019**Nature de l'inondation : **Débordement de cours d'eau****Commentaires :** l'eau a débordé par endroits sur la route rive gauche**GÉNÉRAL****Code :** WEB\_R\_202008113906**Date de mise à jour :****Auteur :** SYMAR-ValAriège

Altitude calculée de l'eau : **265.49 m**Nature du repère : **Laisse d'inondation****MARQUE****Texte :** 14/12/19**Maximum de l'inondation :** Oui**Visibilité :** Oui

vue de la hauteur atteinte par refoulement dans le fossé traversant la route - face entrée  
Landourra-Neuf**LEVÉ GNSS - 11/08/2020****Méthode :** GPS**Commentaires sur le niveling :** précision 5cm**Référence nivélée :** Marque d'inondation**Système altimétrique :** NGF IGN 1969 (système normal)**Altitude de la référence (en m) :** 265.490 m**Altitude calculée de l'eau (en m) :** 265.49
