Commune : **BONNAC**

Rivière : **L' Ariège**

## Clôture du terrain de sport

**Code :** GTL\_S\_5925

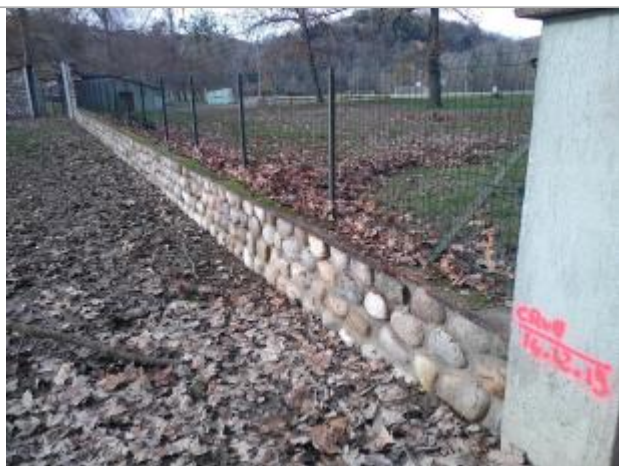
**Commentaires :** quelques débordements localisés proche de l'Ariège. Une partie du parking est submergées. Des laisses de crues confirment l'atteinte du haut du muret de clôture des terrains de sport

Hauteur atteinte au niveau du haut du muret de clôture
