Commune : **BONNAC**

Rivière : **L' Ariège**

## Clôture du terrain de sport

**Code :** GTL\_S\_5925

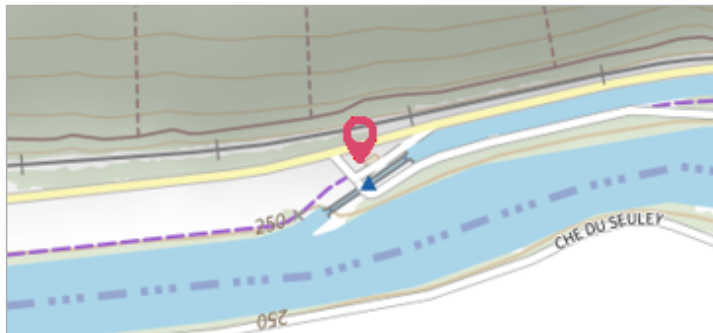
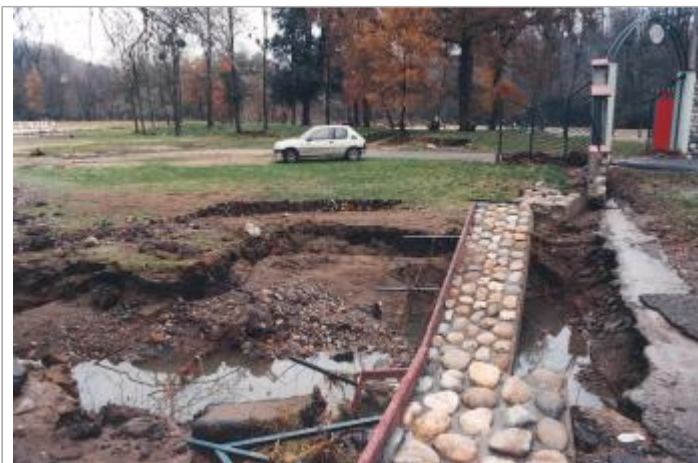
Photo du recensement d'origine. auteur photo : AGERIN

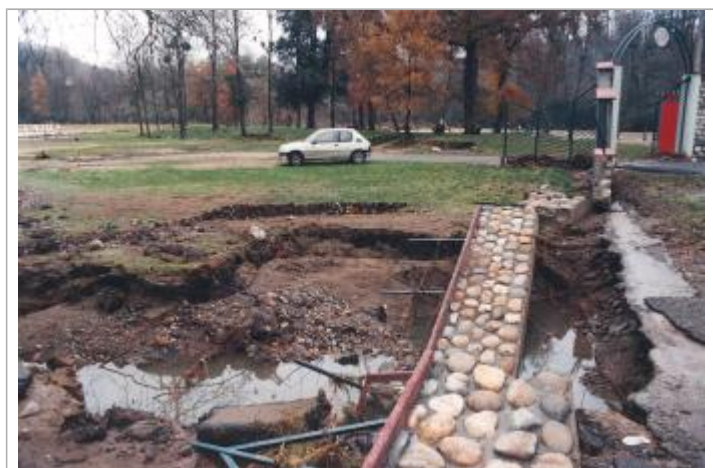
**Commentaires :** Vue sur le mur de clôture du terrain de sport situé dans la plaine en rive gauche en aval du pont de Bonnac. Repère de la crue du 1<sup>er</sup> décembre 1996. Les témoignages indiquent qu'environ 10 heures après le pic de crue - le terrain de sport est recouvert par 1 m d'eau.

Photo du recensement d'origine. auteur photo : AGERIN

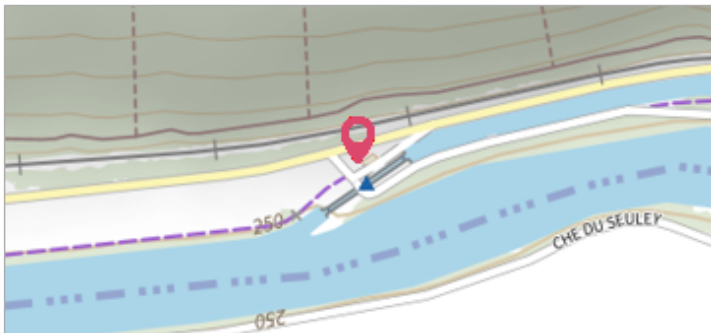
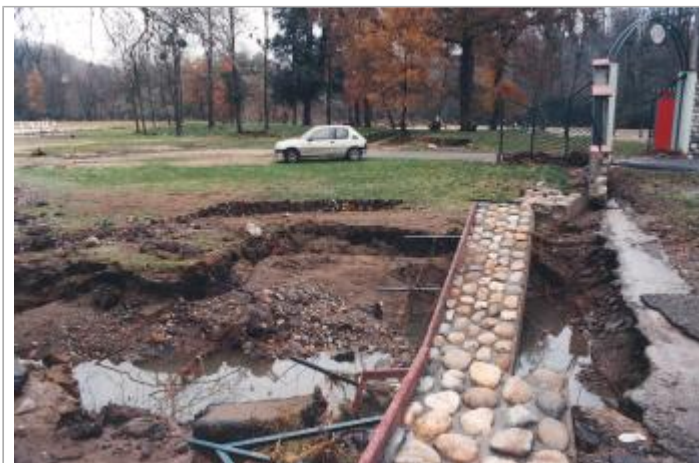
Photo du recensement d'origine. auteur photo : AGERIN

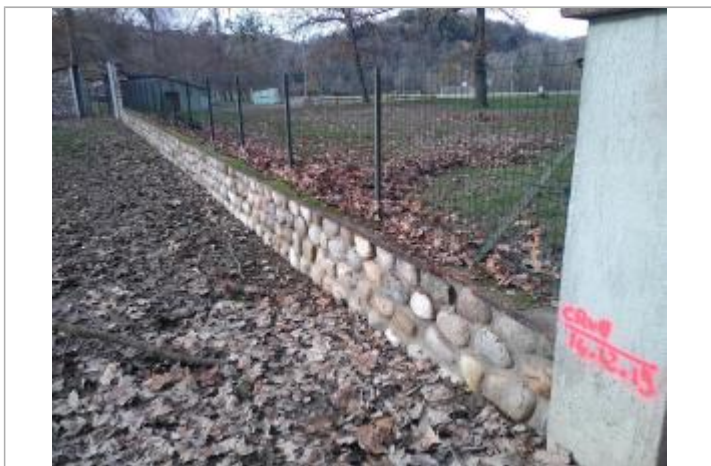
**Commentaires :** quelques débordements localisés proche de l'Ariège. Une partie du parking est submergées. Des laisses de crues confirment l'atteinte du haut du muret de clôture des terrains de sport

Hauteur atteinte au niveau du haut du muret de clôture
