Commune : **PAMIERS**

Rivière : **L' Ariège**

## Camping municipal

**Unité de gestion :** Garonne-Tarn-Lot  
**Code :** GTL\_S\_5938      **Date de mise à jour :** 02/11/2017  
**Auteur :** SPC GTL

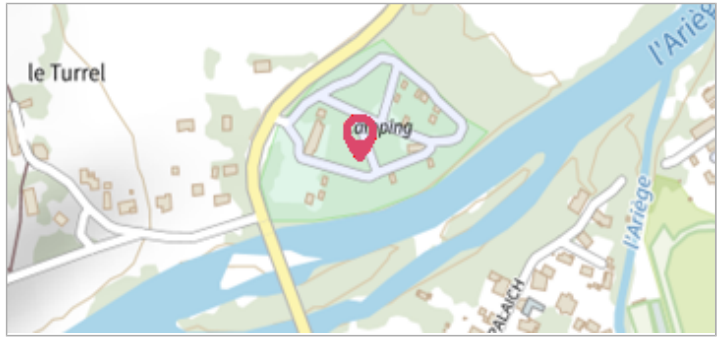
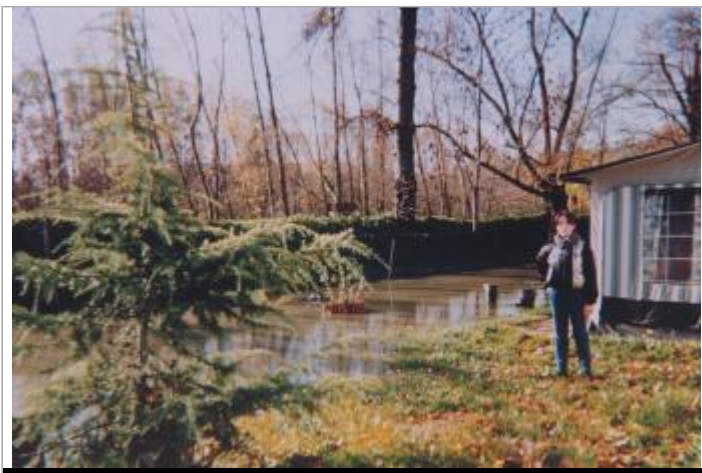
Photo du recensement d'origine. auteur photo : AGERIN

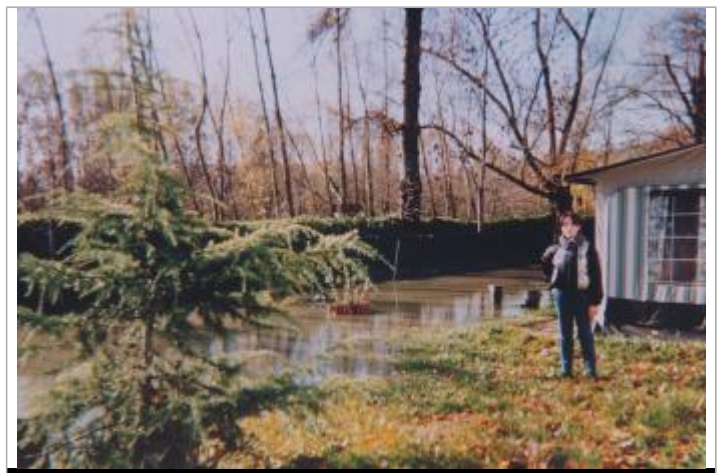
**Commentaires :** Cette photographie - prise le 2 décembre 1996 - montre les eaux résiduelles dans le terrain de camping près de 24 h après le pic de crue. Il faut noter qu'il s'agit d'eau d'infiltration au travers de la digue - durant le pic de crue - le terrain était 2 m sous le niveau de l'eau.

Photo du recensement d'origine. auteur photo : AGERIN
