Commune : **PAMIER**Rivière : **L' Ariège****Camping municipal****1** Repère(s) sur le site**GÉNÉRAL****Unité de gestion :** Garonne-Tarn-Lot**Code :** GTL\_S\_5938**Date de mise à jour :** 02/11/2017**Auteur :** SPC GTL

**GÉNÉRAL****Code :** GTL\_R\_4434**Date de mise à jour :****Auteur :** SPC GTL

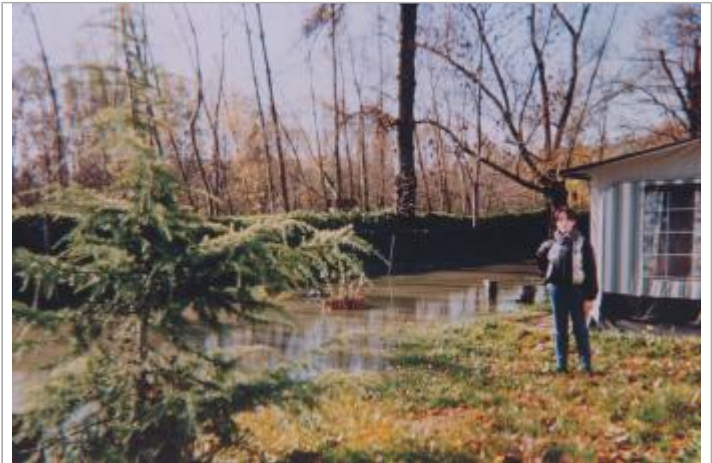
Photo du recensement d'origine. auteur photo : AGERIN

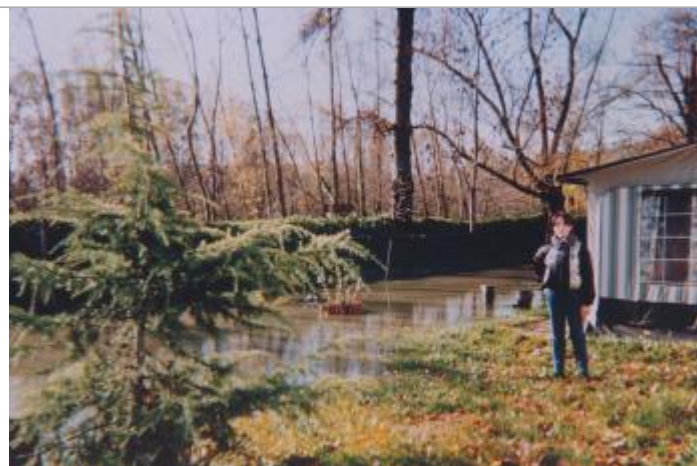
**Commentaires :** Cette photographie - prise le 2 décembre 1996 - montre les eaux résiduelles dans le terrain de camping près de 24 h après le pic de crue. Il faut noter qu'il s'agit d'eau d'infiltration au travers de la digue - durant le pic de crue - le terrain était 2 m sous le niveau de l'eau.

Photo du recensement d'origine. auteur photo : AGERIN
