Commune : PAMIERS

**Landourra**

Rivière : L' Ariège

**1** Repère(s) sur le site**GÉNÉRAL****Unité de gestion :** Garonne-Tarn-Lot**Code :** GTL\_S\_5939**Date de mise à jour :** 25/08/2016**Auteur :** SPC GTL

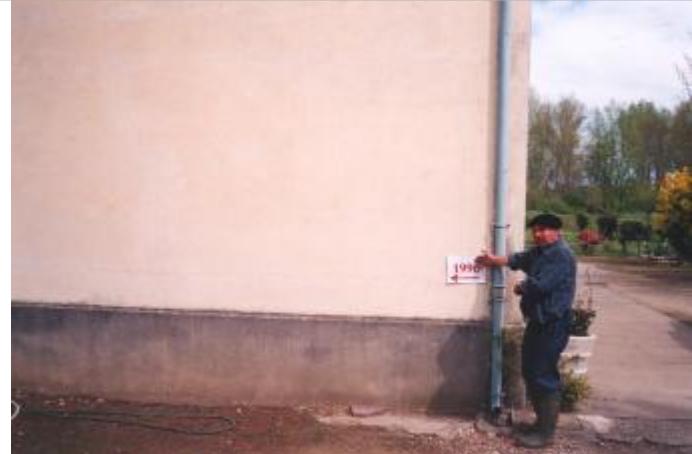
Photo du recensement d'origine. auteur photo : AGERIN

**Commentaires :** Vue sur une maison de Landourra située en rive gauche de l'Ariège le long de la route d'Escosse (RD 119). Repère de la crue du 1<sup>er</sup> décembre 1996 - le témoignage de M. Pujol - le propriétaire - indique une hauteur d'eau maximale de 1 - 10 m. D'ailleurs - on voit encore nettement une laisse de crue sur le mur de la maison.

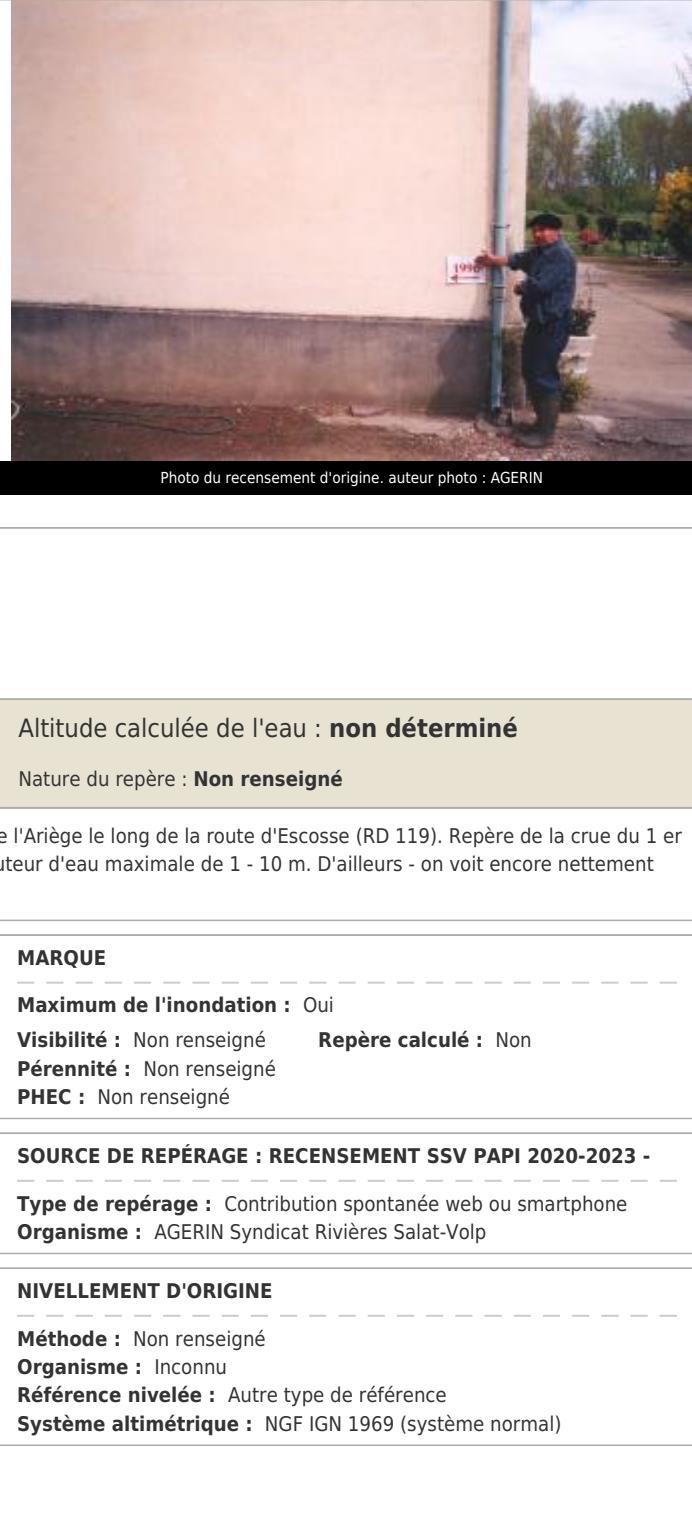
Photo du recensement d'origine. auteur photo : AGERIN
