Commune : **PAMIERS**

Rivière : **L' Ariège**

Maison d'habitation en amont des épis

Code : GTL_S_5956

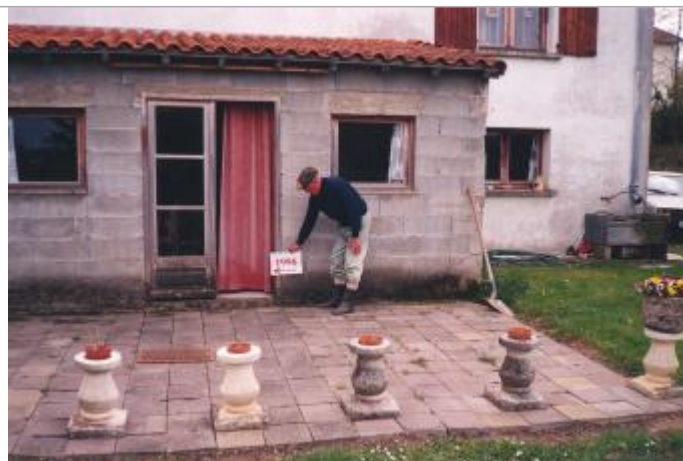
Photo du recensement d'origine. auteur photo : AGERIN

Commentaires : Vue sur une maison située en amont des épis qui protègent la berge de l'érosion. Repère de la crue du 1^{er} décembre 1996 - un témoignage du propriétaire de la maison indique une hauteur d'eau maximale de 0 - 4 m.

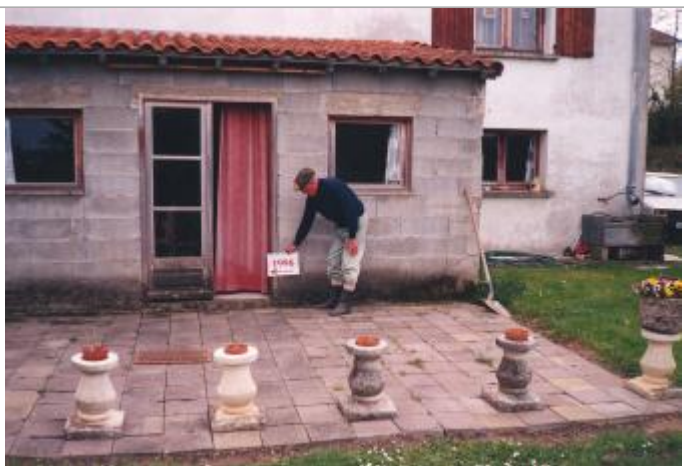
Photo du recensement d'origine. auteur photo : AGERIN

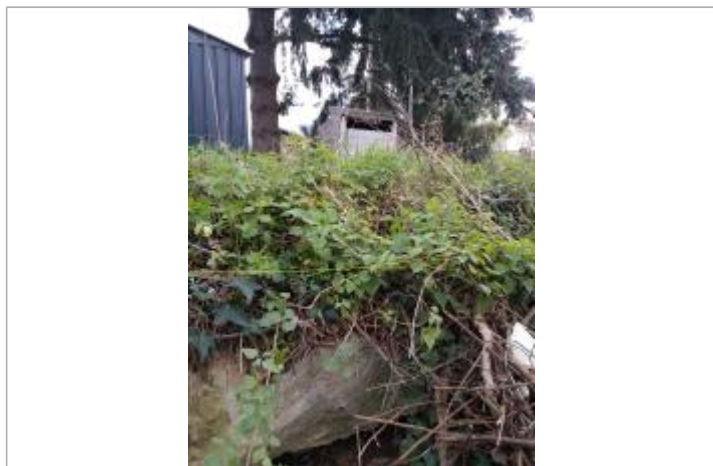
Commentaires : l'eau est arrivée environ 15cm sous la crête du merlon.
Des fuites ont rendu le merlon perméable --> inondation du jardin jusqu'à la terrasse.

laisses de crue côté rivière - environ 15cm sous la crête du merlon
