Commune : PAMIERS

Rivière : L' Ariège

Maison d'habitation en amont des épis

Unité de gestion : Garonne-Tarn-Lot**Code :** GTL_S_5956**Date de mise à jour :** 31/10/2016**Auteur :** SPC GTL

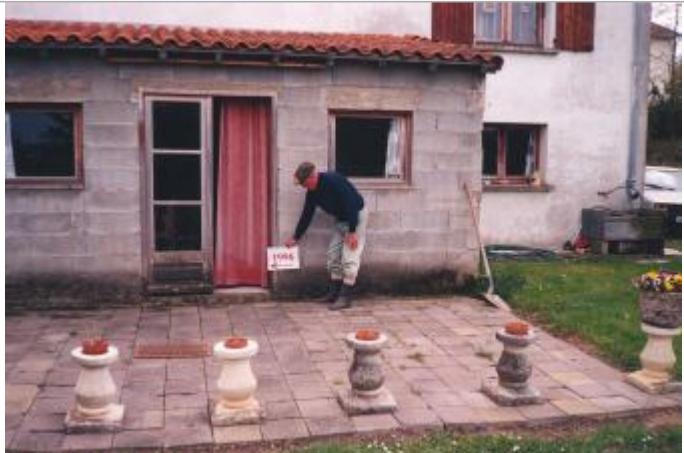
Photo du recensement d'origine. auteur photo : AGERIN

**1^{er} Décembre 1996**Nature de l'inondation : **Débordement de cours d'eau**Altitude calculée de l'eau : **non déterminé**Nature du repère : **Non renseigné****Commentaires :** Vue sur une maison située en amont des épis qui protègent la berge de l'érosion. Repère de la crue du 1 er décembre 1996 - un témoignage du propriétaire de la maison indique une hauteur d'eau maximale de 0 - 4 m.

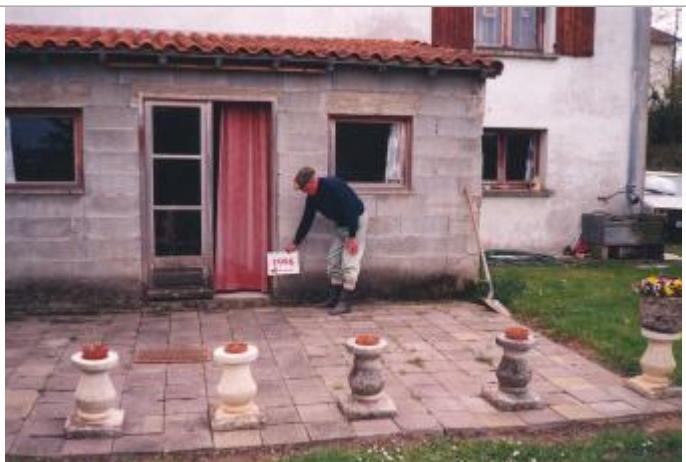
Photo du recensement d'origine. auteur photo : AGERIN

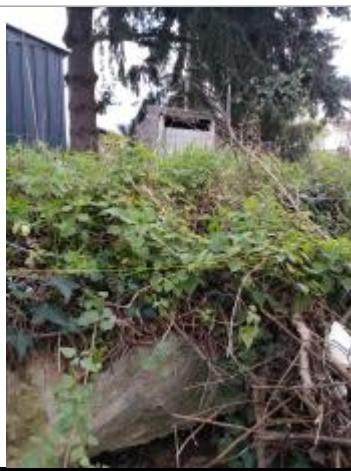
**14 Décembre 2019**Nature de l'inondation : **Débordement de cours d'eau**Altitude calculée de l'eau : **270.26 m**Nature du repère : **Laisse d'inondation****Commentaires :** l'eau est arrivée environ 15cm sous la crête du merlon.
Des fuites ont rendu le merlon perméable --> inondation du jardin jusqu'à la terrasse.

laisses de crue côté rivière - environ 15cm sous la crête du merlon
