Commune : VARILHES

Rivière : L' Ariège

Ruines de la ferme de Mélic

Unité de gestion : Garonne-Tarn-Lot**Code :** GTL_S_6019**Date de mise à jour :** 15/11/2017**Auteur :** SPC GTL

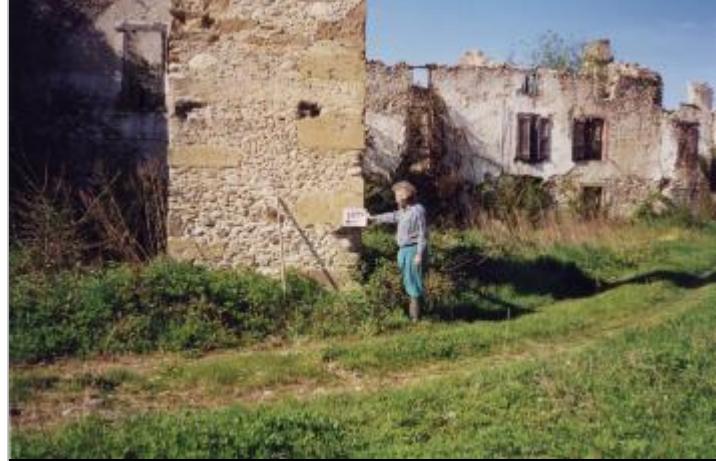
Photo du recensement d'origine. auteur photo : AGERIN

Commentaires : Vue sur les ruines de la ferme de Mélic - situées en aval de Varilhes. Repère de la crue du 19 mai 1977 - le témoignage de M. Bruneau - le propriétaire - indique une hauteur d'eau maximale de 1 - 40 m. Il faut noter que cette ferme a été abandonnée au début du XXème siècle à la suite des dégâts d'une inondation (24 mai 1910 - 7 octobre 1919 ou 24 décembre 1926).

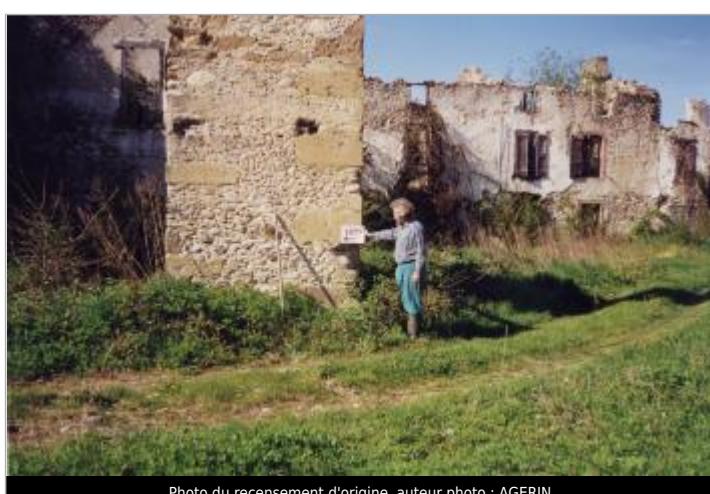
Photo du recensement d'origine. auteur photo : AGERIN
