Commune : VARILHES

Rivière : L' Ariège

## Rue du Barry d'en bas

Code : GTL\_S\_6029

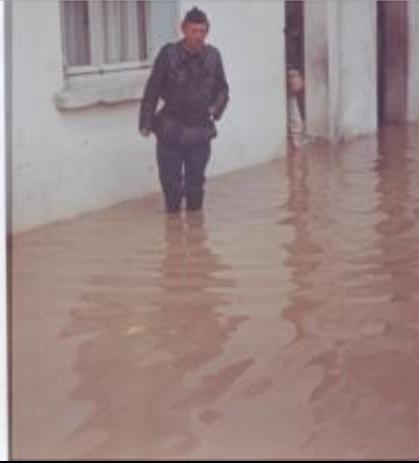
Photo du recensement d'origine. auteur photo : AGERIN

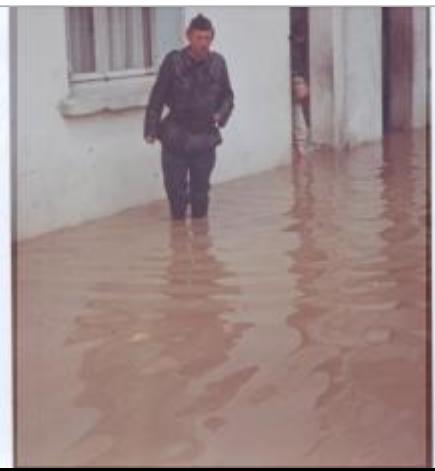
**Commentaires :** La photographie représente le niveau d'eau atteint lors de la crue du 19 mai 1977 dans la partie aval de la rue du Barry d'en bas. Le niveau d'eau était d'eau moins 0 - 6 m d'eau dans la milieu de la chaussée et de 0 - 3 à 0 - 4 m dans les habitations.

Photo du recensement d'origine. auteur photo : AGERIN

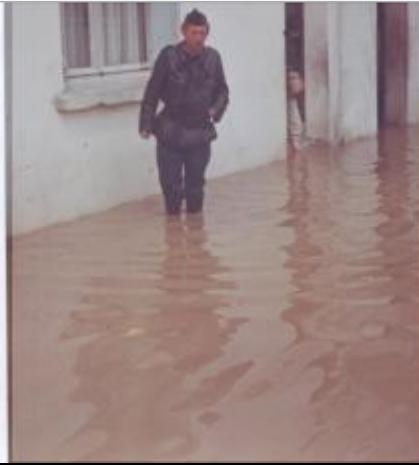
Photo du recensement d'origine. auteur photo : AGERIN

**14 Décembre 2019**Nature de l'inondation : **Débordement de cours d'eau**Altitude calculée de l'eau : **326.2 m**Nature du repère : **Document écrit****Commentaires :** l'eau a atteint coin des Rue du Barry et Rue du Barry d'en bas (témoignage pompiers)**GÉNÉRAL****Code :** WEB\_R\_202008114009**Date de mise à jour :****Auteur :** SYMAR-ValAriège

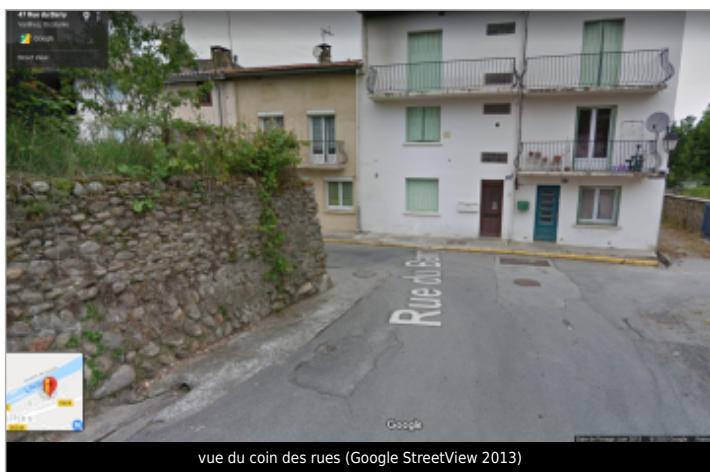
**MARQUE****Maximum de l'inondation :** Oui**Visibilité :** Non

**LEVÉ GNSS - 11/08/2020****Méthode :** GPS**Commentaires sur le niveling :** précis = 4cm**Référence nivélée :** Marque d'inondation**Système altimétrique :** NGF IGN 1969 (système normal)**Altitude de la référence (en m) :** 326.200 m**Altitude calculée de l'eau (en m) :** 326.2
