Commune : **MONTRICOUX**Rivière : **L' Aveyron****Montricoux- Moulin Maury.****2** Repère(s) sur le site**GÉNÉRAL****Unité de gestion :** Garonne-Tarn-Lot**Code :** GTL_S_6051**Date de mise à jour :** 27/07/2018**Auteur :** SPC GTL

GÉNÉRAL**Code :** GTL_R_6122**Date de mise à jour :****Auteur :** SPC GTL

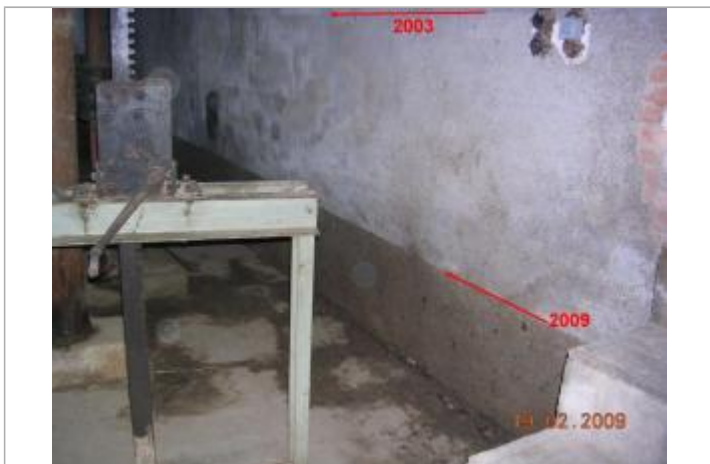
Photo du recensement d'origine. auteur photo : GEOSPHAIR

Commentaires : Trace de la crue à l'extérieur et à l'intérieur du bâtiment inférieur. - commentaires photo : A l'intérieur du bâtiment inférieur du moulin- traces pour les crues de 2009 et du 03/02/2003 - Photographie à l'extérieur du moulin. La flèche rouge indique le niveau de la crue.

MARQUE**Maximum de l'inondation :** Oui**Visibilité :** Non**État du repère :** Disparu**Pérennité :** Aucune**Repère calculé :** Non**PHEC :** Non**SOURCE DE REPÉRAGE : - -****Type de repérage :** Non renseigné**Organisme :** GEOSPHAIR**NIVELLEMENT D'ORIGINE****Méthode :** Non renseigné**Organisme :** Inconnu**Référence nivelée :** Autre type de référence**Système altimétrique :** NGF IGN 1969 (système normal)**Différence entre le niveau d'eau et la référence (en m) :** 0.580 m

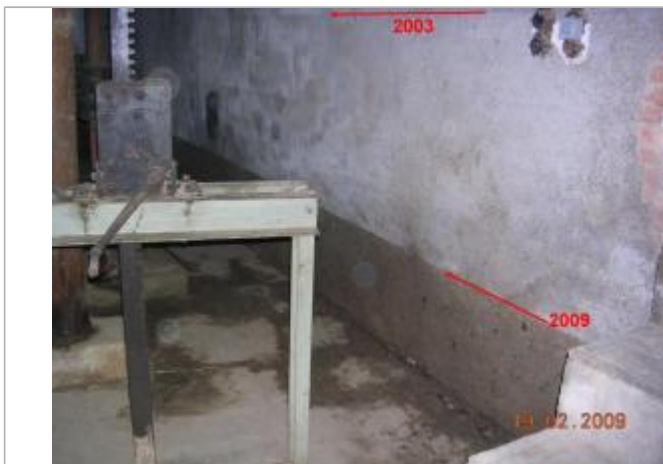
Photo du recensement d'origine. auteur photo : GEOSPHAIR

**3 Février 2003**Altitude calculée de l'eau : **non déterminé**Nature de l'inondation : **Débordement de cours d'eau**Nature du repère : **Non renseigné****Commentaires :** Trace de la crue à l'extérieur et l'intérieur du bâtiment inférieur. - commentaires photo : A l'intérieur du bâtiment inférieur du moulin- traces pour les crues de 2009 et du 3/02/ 2003**GÉNÉRAL****Code :** GTL_R_6123**Date de mise à jour :****Auteur :** SPC GTL

MARQUE**Maximum de l'inondation :** Oui**Visibilité :** Non**État du repère :** Disparu**Pérennité :** Aucune**Repère calculé :** Non**PHEC :** Non**SOURCE DE REPÉRAGE : - -****Type de repérage :** Non renseigné**Organisme :** GEOSPHAIR**NIVELLEMENT D'ORIGINE****Méthode :** Non renseigné**Organisme :** Inconnu**Référence nivelée :** Autre type de référence**Système altimétrique :** NGF IGN 1969 (système normal)**Différence entre le niveau d'eau et la référence (en m) :** 1.620 m
