Commune : BOUZIES

**Hôtel**

Rivière : Le Lot

**GÉNÉRAL****Unité de gestion :** Lot**Code :** GTL\_S\_6078**Auteur :** SPC GTL**Date de mise à jour :** 16/11/2022

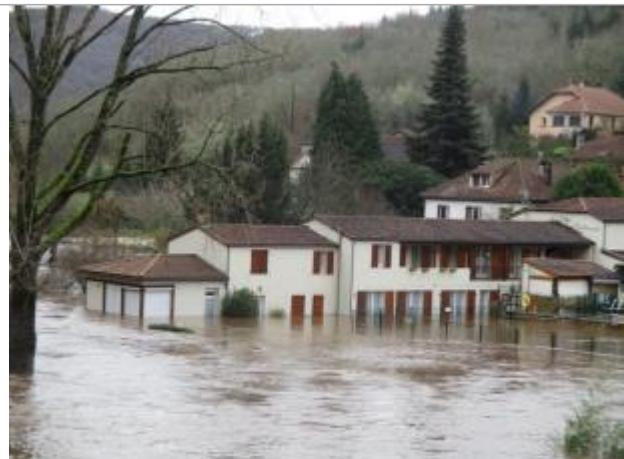
**Commentaires :** La photo a été prise au moment du pic de la crue du 02 février 2021.**3**

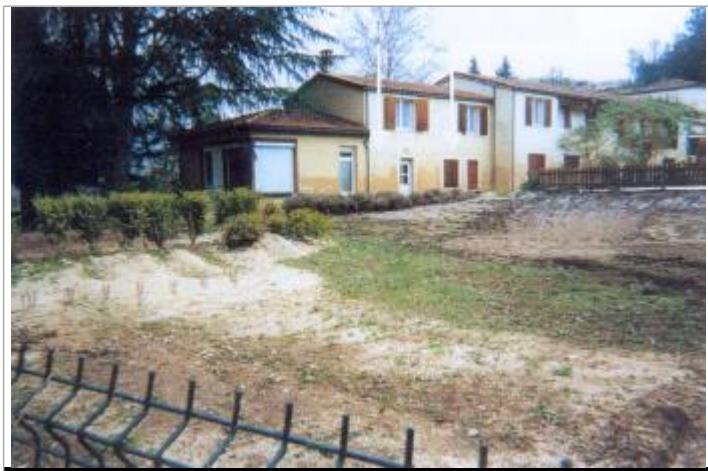
Photo du recensement d'origine. auteur photo : Klaus MARONNA

**4 Décembre 2003**Nature de l'inondation : **Débordement de cours d'eau****Altitude calculée de l'eau :** non déterminé**Nature du repère :** Laisse d'inondation**Commentaires :** Vue vers l'amont sur une maison située en bordure du Lot. Au dessus des fenêtres - à environ 2 - 50 m du sol - la crue a laissé une trace nette (flèches) qui est difficilement visible sur la photographie. Photographie prise le 11/12/2003.**GÉNÉRAL****Code :** GTL\_R\_5604**Auteur :** SPC GTL**Date de mise à jour :**

**MARQUE****Maximum de l'inondation :** Oui**Visibilité :** Non**Pérennité :** Aucune**PHEC :** Non renseigné**État du repère :** Disparu**Repère calculé :** Non**SOURCE DE REPÉRAGE : LA CRUE DES 4 ET 5 DÉCEMBRE 2003 DU LOT ENTRE LIVINHAC-LEHAUT ET SOTURAC -****Type de repérage :** Campagne de terrain post-inondation**Organisme :** Bureau d'études**NIVELLEMENT D'ORIGINE****Méthode :** Non renseigné**Organisme :** Inconnu**Référence nivélée :** Autre type de référence**Système altimétrique :** NGF IGN 1969 (système normal)

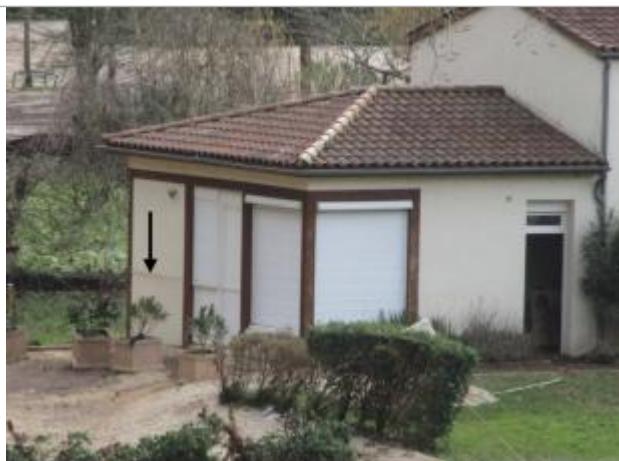
## 2 Février 2021

Nature de l'inondation : Débordement de cours d'eau

Nature du repère : Laisse d'inondation

**État du repère :** Disparu

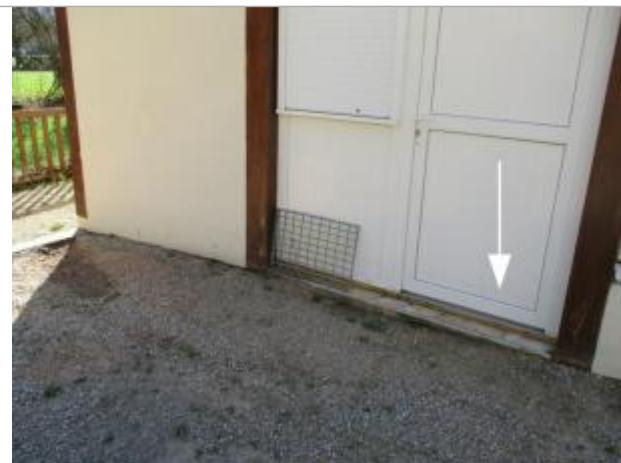
**21 Janvier 2018**Nature de l'inondation : **Débordement de cours d'eau**Altitude calculée de l'eau : **non déterminé**Nature du repère : **Laisse d'inondation****GÉNÉRAL****Code :** WEB\_R\_202211171814**Date de mise à jour :****Auteur :** Éric Valette

**MARQUE****Maximum de l'inondation :** Oui**État du repère :** Disparu

**INITIAL****Commentaires sur le nivelllement :** La laisse de crue se trouvait 16 cm au-dessus du seuil de la porte.
