Commune : **BOUZIES** | Rivière : **Le Lot**

Hôtel

Unité de gestion : Lot
 Code : GTL_S_6078 Date de mise à jour : 16/11/2022
 Auteur : SPC GTL

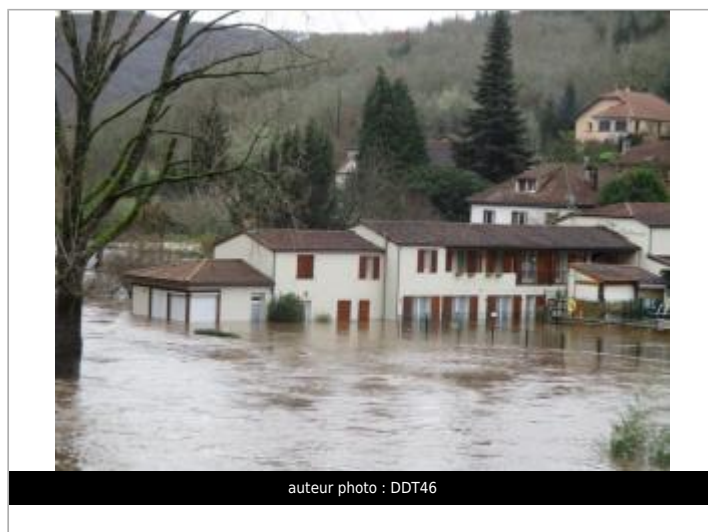
Commentaires : La photo a été prise au moment du pic de la crue du 02 février 2021.

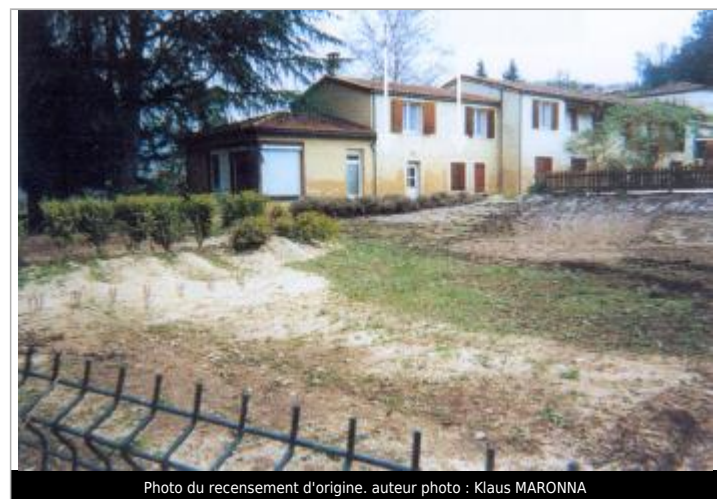
4 décembre 2003 Altitude calculée de l'eau : **non déterminé**

Commentaires : Vue vers l'amont sur une maison située en bordure du Lot. Au dessus des fenêtres - à environ 2 - 50 m du sol - la crue a laissé une trace nette (flèches) qui est difficilement visible sur la photographie. Photographie prise le 11/12/2003.

Maximum de l'inondation : Oui
 Visibilité : Non État du repère : Disparu
 Pérennité : Aucune Repère calculé : Non
 PHEC : Non renseigné

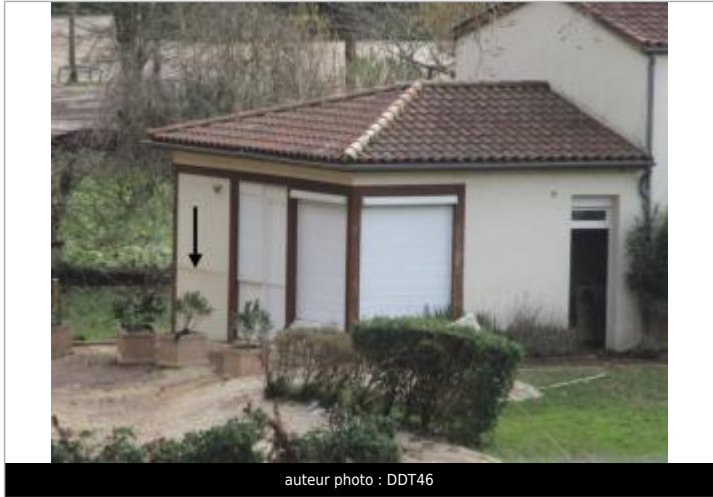
**2 février 2021**

Nature de l'inondation : **Débordement de cours d'eau** Nature du repère : **Laisse d'inondation**

Maximum de l'inondation : Oui
État du repère : Disparu

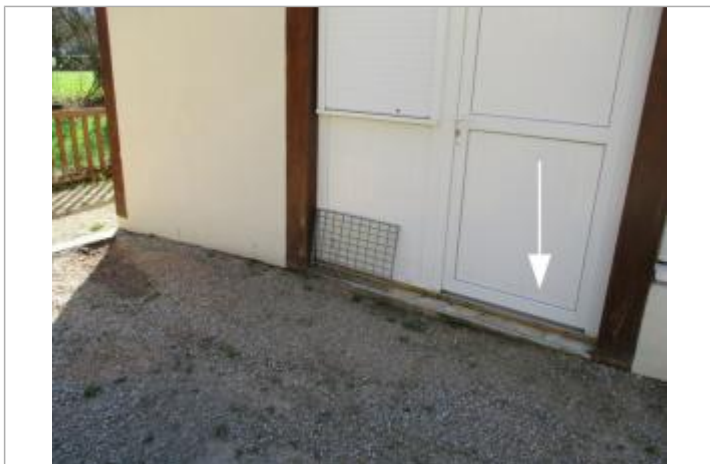
21 janvier 2018 Altitude calculée de l'eau : **non déterminé**

Nature de l'inondation : **Débordement de cours d'eau** Nature du repère : **Laisse d'inondation**

Maximum de l'inondation : Oui
État du repère : Disparu

Commentaires sur le nivellement : La laisse de crue se trouvait 16 cm au-dessus du seuil de la porte.
