Commune : **LE VIGNON-EN-QUERCY**Rivière : **La Tourmente**

Maison en bordure de la D 96.

1 Repère(s) sur le site**GÉNÉRAL****Unité de gestion :** Lot**Code :** GTL_S_6111**Auteur :** SPC GTL**Date de mise à jour :** 13/11/2017

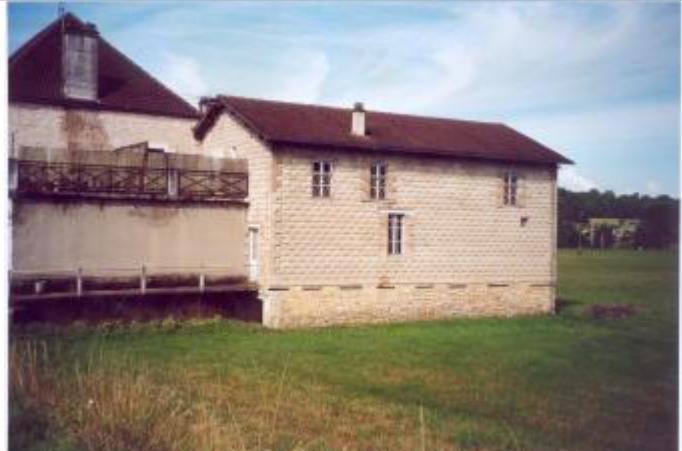
Photo du recensement d'origine. auteur photo : Klaus MARONNA

Nature de l'inondation : **Débordement de cours d'eau**Altitude calculée de l'eau : **non déterminé**Nature du repère : **Laisse d'inondation****Commentaires :** Vue sur une maison en bordure de la D 96. Selon l'occupant de la maison - la crue a presque atteint le plancher habitable (tirets). Photographie prise le 16/07/2001.**GÉNÉRAL****Code :** GTL_R_5224**Auteur :** SPC GTL**Date de mise à jour :**

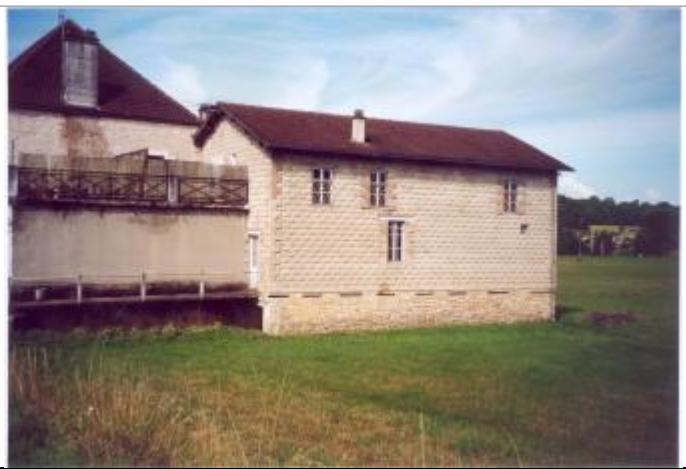
Photo du recensement d'origine. auteur photo : Klaus MARONNA
