Commune : **LE VIGNON-EN-QUERCY**

Rivière : **La Tourmente**

Maison en bordure de la D 96.

Code : GTL_S_6111

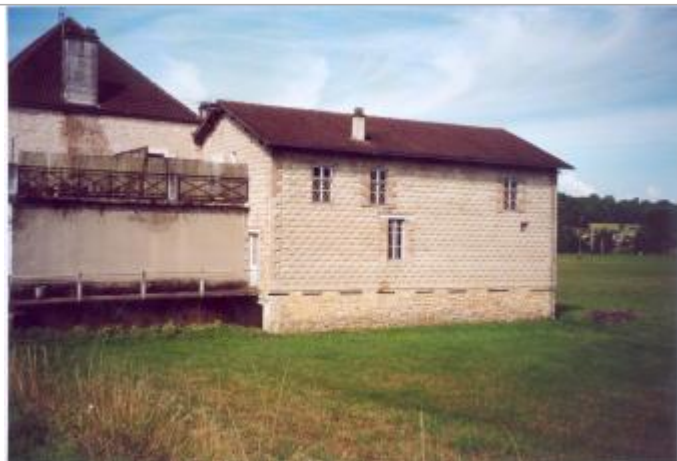
Photo du recensement d'origine. auteur photo : Klaus MARONNA

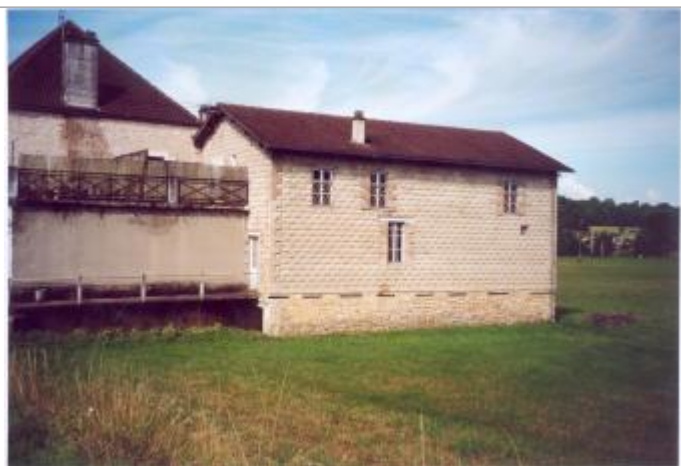
Nature du repère : **Laisse d'inondation**

Commentaires : Vue sur une maison en bordure de la D 96. Selon l'occupant de la maison - la crue a presque atteint le plancher habitable (tirets). Photographie prise le 16/07/2001.

Photo du recensement d'origine. auteur photo : Klaus MARONNA
