Commune : **CONDAT**Rivière : **La Tourmente****Au pont Neuf- moulin 500m en aval de Condat.****1** Repère(s) sur le site**GÉNÉRAL****Unité de gestion :** Gironde-Adour-Dordogne**Code :** GTL_S_6139**Date de mise à jour :** 26/08/2016**Auteur :** SPC GTL

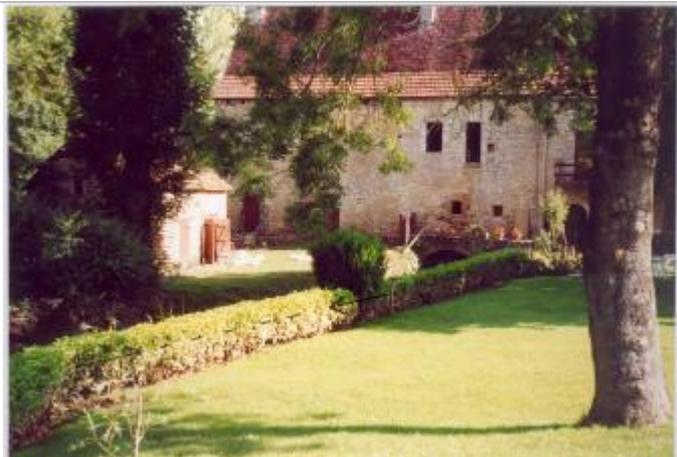
Photo du recensement d'origine. auteur photo : Klaus MARONNA

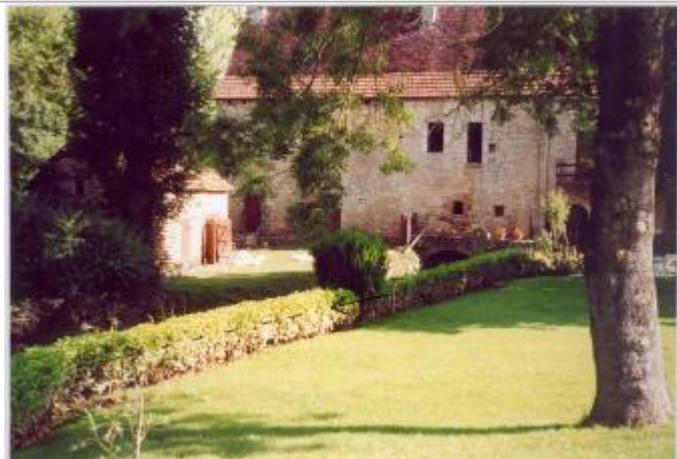
**6 Juillet 2001**Nature de l'inondation : **Débordement de cours d'eau**Altitude calculée de l'eau : **non déterminé**Nature du repère : **Laisse d'inondation****Commentaires :** La crue a laissé une trace de boue relativement nette sur la haie (tirets). Selon l'occupant du moulin - l'eau est rentrée et a atteint 0 - 20 m au rez-de-chaussée. Photographie prise le 16/07/2001.**GÉNÉRAL****Code :** GTL_R_5226**Date de mise à jour :****Auteur :** SPC GTL

Photo du recensement d'origine. auteur photo : Klaus MARONNA
