Commune : **CONDAT**

Rivière : **La Tourmente**

Au pont Neuf- moulin 500m en aval de Condat.

Code : GTL_S_6139

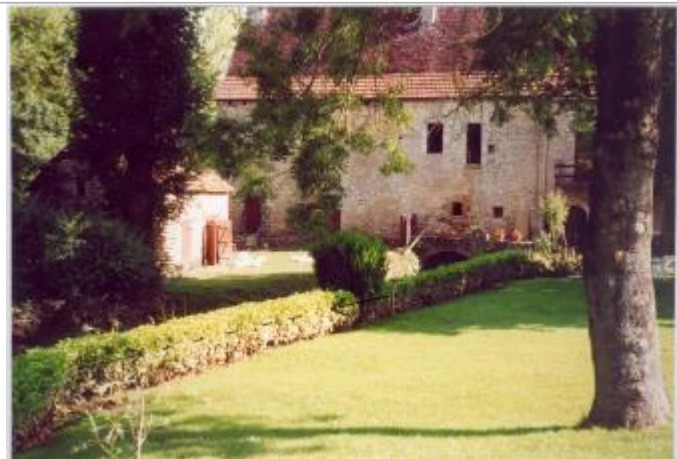
Photo du recensement d'origine. auteur photo : Klaus MARONNA
