Commune : **SAINT-DENIS-LES-MARTEL**

Rivière : **La Sourdoire**

Entre Pontou et le domaine de Pontou.

Code : GTL_S_6145

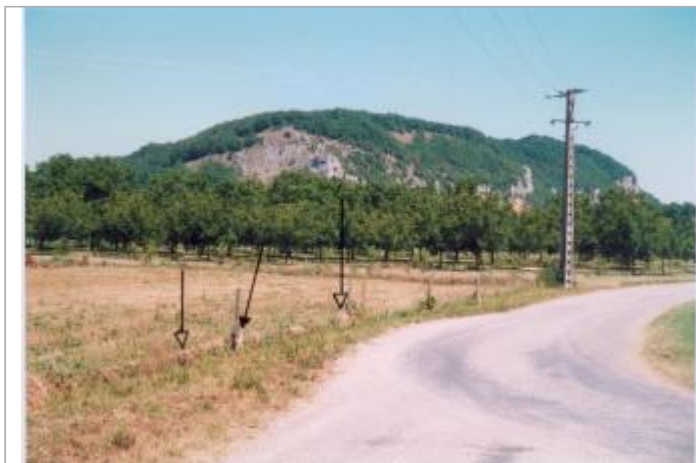
Photo du recensement d'origine. auteur photo : Klaus MARONNA

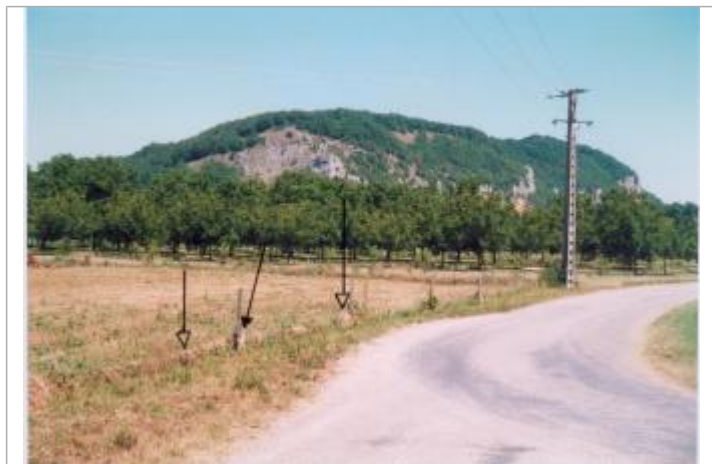
Nature du repère : **Laisse d'inondation**

Commentaires : Vue en direction du NE depuis un chemin vicinal. On distingue des débris d'inondation dans le grillage et sur les poteaux qui le portent (flèches creuses). Sur le poteau au premier plan (flèche pleine) - l'orientation des débris permet de constater que le sens du courant était parallèle à la route? A cet endroit - le pré a été submergé d'une trentaine de centimètres. Photographie prise le 12/08/2001.

État du repère : Disparu

Photo du recensement d'origine. auteur photo : Klaus MARONNA
