Commune : **SAINT-DENIS-LES-MARTEL**Rivière : **La Sourdoire****Entre Pontou et le domaine de Pontou.****1** Repère(s) sur le site**GÉNÉRAL****Unité de gestion :** Gironde-Adour-Dordogne**Code :** GTL_S_6145**Date de mise à jour :** 26/08/2016**Auteur :** SPC GTL

GÉNÉRAL**Code :** GTL_R_5222**Date de mise à jour :****Auteur :** SPC GTL

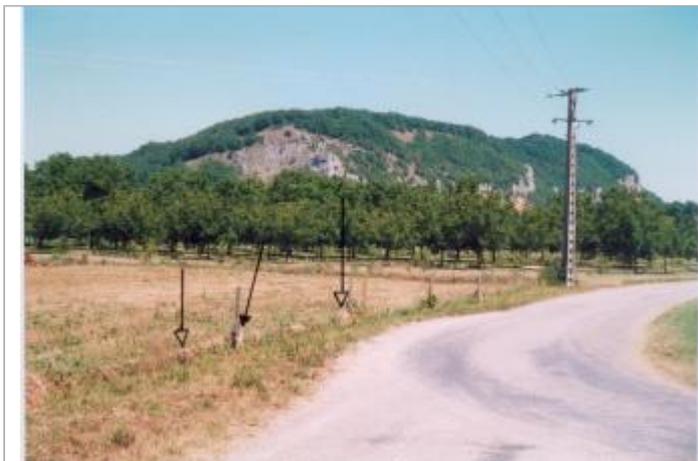
Photo du recensement d'origine. auteur photo : Klaus MARONNA

Commentaires : Vue en direction du NE depuis un chemin vicinal. On distingue des débris d'inondation dans le grillage et sur les poteaux qui le portent (flèches creuses). Sur le poteau au premier plan (flèche pleine) - l'orientation des débris permet de constater que le sens du courant était parallèle à la route? A cet endroit - le pré a été submergé d'une trentaine de centimètres. Photographie prise le 12/08/2001.

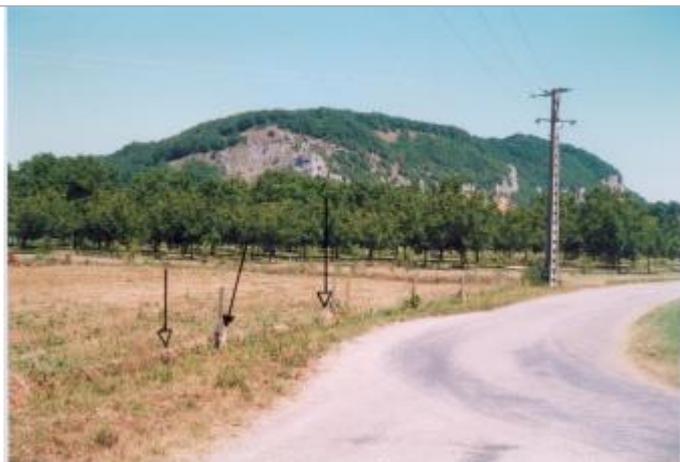
**6 Juillet 2001**Nature de l'inondation : **Débordement de cours d'eau**Altitude calculée de l'eau : **non déterminé**Nature du repère : **Laisse d'inondation**

MARQUE**Maximum de l'inondation :** Oui**Visibilité :** Non**État du repère :** Disparu**Pérennité :** Aucune**Repère calculé :** Non**PHEC :** Non renseigné

Photo du recensement d'origine. auteur photo : Klaus MARONNA
