Commune : SAINT-DENIS-LES-MARTEL

Rivière : La Tourmente

**A l'échelle de St Denis- en aval du pont de la D 703.****1**Repère(s) sur  
le site**GÉNÉRAL****Unité de gestion :** Lot**Code :** GTL\_S\_6146**Auteur :** SPC GTL**Date de mise à jour :** 26/08/2016

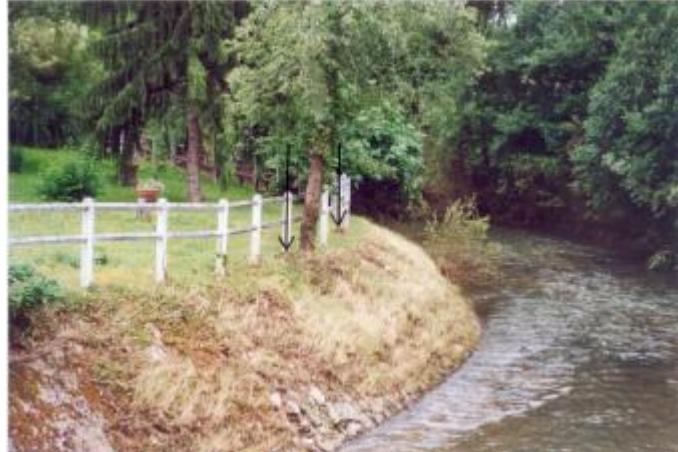
Photo du recensement d'origine. auteur photo : Klaus MARONNA

**Commentaires :** Vue depuis le pont qui porte la station de Saint Denis lès Martel vers l'aval et sur la rive gauche. A cet endroit - la crue n'a pratiquement pas débordé comme en témoignent les laisses en haut de la berge (flèches). Avec 3 - 48m à l'échelle de St Denis lès Martel - la crue avoisine une période de retour de 50ans à cette station. Photographie prise le 13/07/2001.

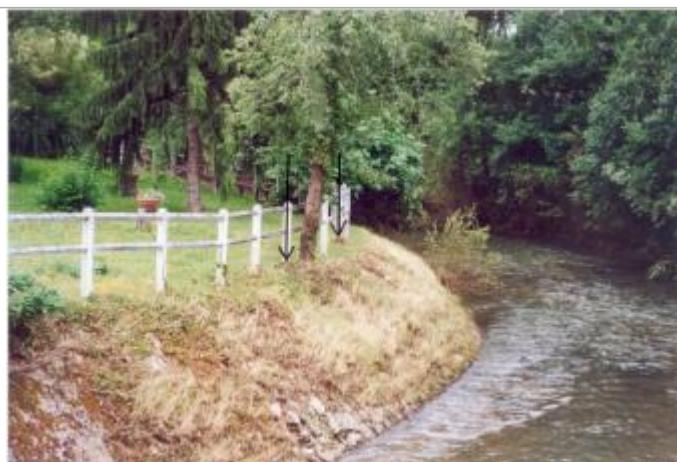
**MARQUE****Maximum de l'inondation :** Oui**Visibilité :** Non**État du repère :** Disparu**Pérennité :** Aucune**Repère calculé :** Non**PHEC :** Non renseigné**SOURCE DE REPÉRAGE : LA CRUE DU 06/07/2001 DU PALSOU- DE LA SOURDOIRE ET DE LA TOURMENTE- RECUEIL PHOTOGRAPHIQUE. -****Type de repérage :** Campagne de terrain post-inondation**Organisme :** Bureau d'études**NIVELLEMENT D'ORIGINE****Méthode :** Non renseigné**Organisme :** Inconnu**Référence nivélée :** Autre type de référence**Système altimétrique :** NGF IGN 1969 (système normal)**Différence entre le niveau d'eau et la référence (en m) :** 3.480 m

Photo du recensement d'origine. auteur photo : Klaus MARONNA
