Commune : **SAINT-DENIS-LES-MARTEL** | Rivière : **La Tourmente**

**A Laguillal- à 500m de Saint Denis lès Martel**

**GÉNÉRAL**

Unité de gestion : Lot  
 Code : GTL\_S\_6148      Date de mise à jour : 26/08/2016  
 Auteur : SPC GTL

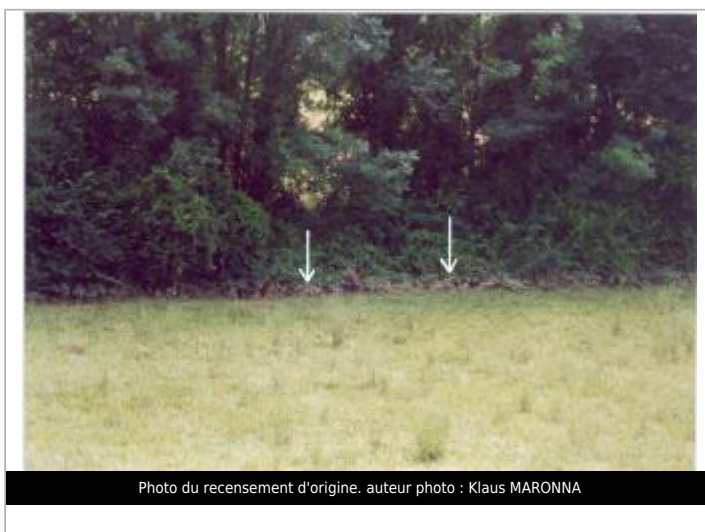
Nature de l'inondation : **Débordement de cours d'eau**      Nature du repère : **Laisse d'inondation**

**Commentaires** : Vue depuis la D 703 en direction du SO. On distingue une trace de boue à 0 - 20 m environ du sol (flèches). Photographie prise le 13/07/2001.

Maximum de l'inondation : Oui  
 Visibilité : Non      État du repère : Disparu  
 Pérennité : Aucune      Repère calculé : Non  
 PHEC : Non renseigné
