Commune: SAINT-DENIS-LES-MARTEL

Rivière : La Tourmente

## A Laguillal- à 500m de Saint Denis lès Martel

**Code:** GTL\_R\_5229

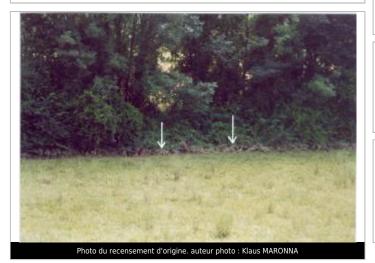
Nature du repère : Laisse d'inondation

Commentaires: Vue depuis la D 703 en direction du SO. On distingue une trace de boue à 0 - 20 m environ du sol (flèches). Photographie prise le 13/07/2001.
