Commune : SAINT-DENIS-LES-MARTEL

Chemin vicinal à Pontou

Rivière : La Sourdoire

Unité de gestion : Lot
Code : GTL_S_6153
Auteur : SPC GTL

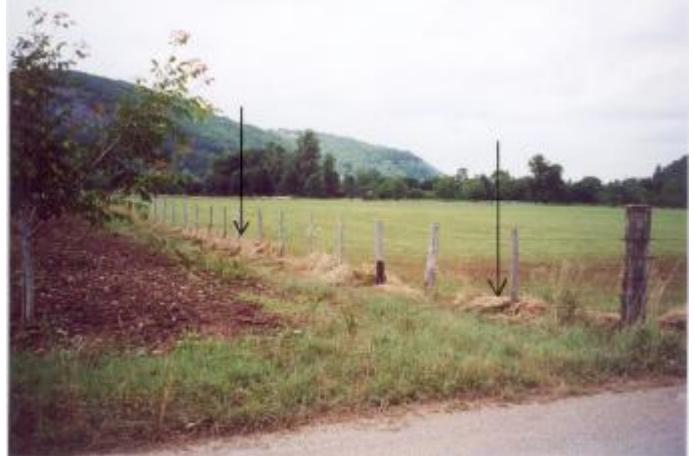
Photo du recensement d'origine. auteur photo : Klaus MARONNA

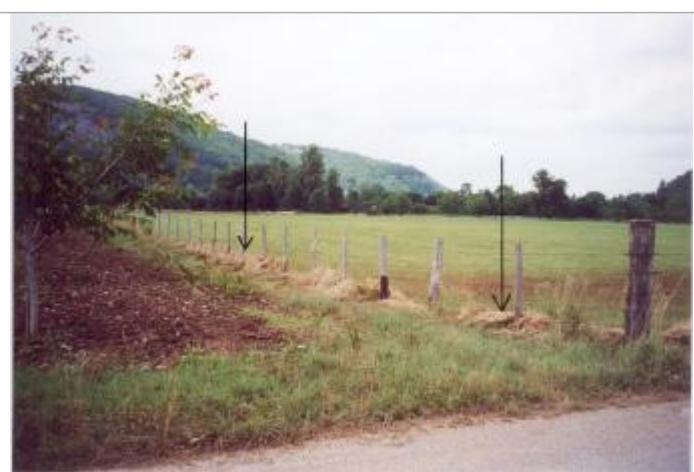
Commentaires : Vue vers le Nord depuis un chemin vicinal à Pontou. Les débris d'inondation arrêtés par le grillage (flèches) témoignent du sens du courant qui était - à cet endroit - parallèle à la route. Sur le grillage vers le centre de la photographie - ces débris sont à une quarantaine de centimètres du sol. Photographie prise le 13/07/2001.

Photo du recensement d'origine. auteur photo : Klaus MARONNA
