Commune : **SAINT-DENIS-LES-MARTEL** | Rivière : **La Sourdoire**

**Entre Pontou et Laguillal.**

**GÉNÉRAL**

Unité de gestion : Lot  
 Code : GTL\_S\_6159      Date de mise à jour : 26/08/2016  
 Auteur : SPC GTL

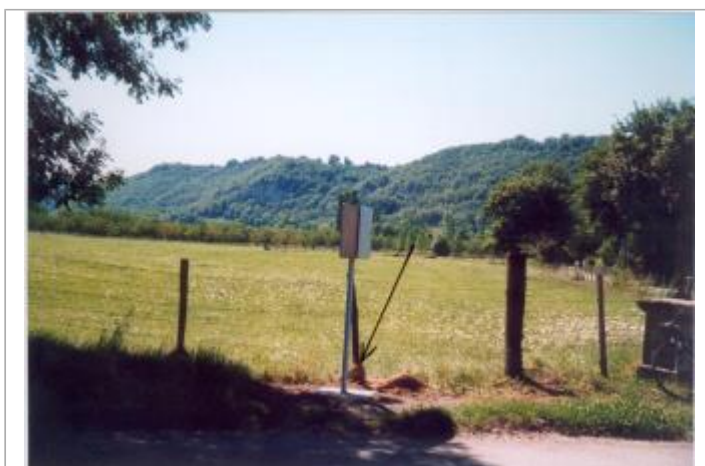
Photo du recensement d'origine. auteur photo : Klaus MARONNA

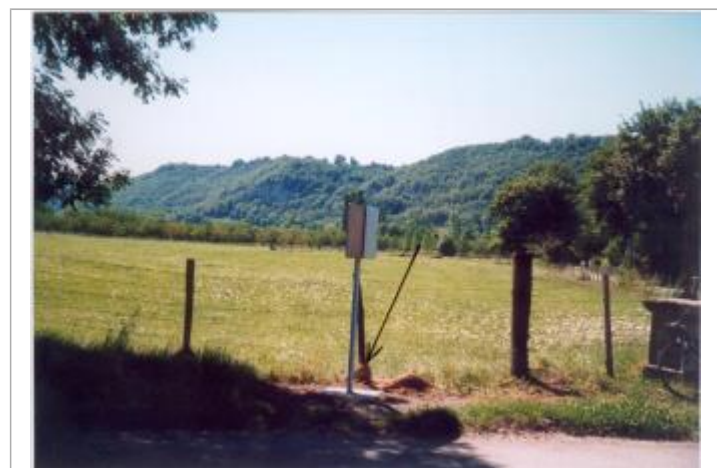
**Commentaires :** Vus depuis la D 80 en direction de l'Ouest. On distingue sur un poteau du grillage des débris d'inondation accrochés (flèche). A cet endroit - la D 80 a été submergée d'une vingtaine de centimètres. Photographie prise le 12/08/2001.

Photo du recensement d'origine. auteur photo : Klaus MARONNA

Maximum de l'inondation : Oui  
 Visibilité : Non      État du repère : Disparu  
 Pérennité : Aucune      Repère calculé : Non  
 PHEC : Non renseigné
